**PROYECTO CONSTRUCTIVO DE REORDENACIÓN
Y MEJORA DE LA ACCESIBILIDAD
DE LA CALA DE DEIÀ**

AJUNTAMENT DE DEIÀ

**EVALUACIÓN DE IMPACTO AMBIENTAL
ORDINARIA**

CONAMBA, S.L. Consultores Ambientales de Baleares.

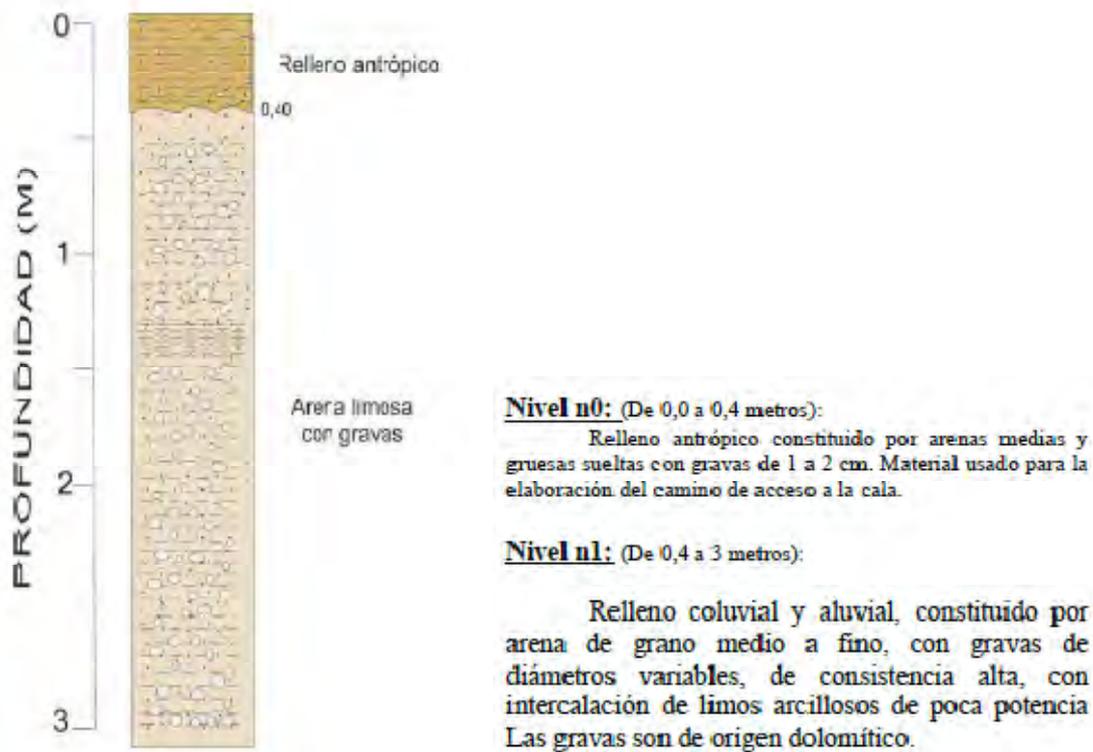
Columna litológica de la zona de estudio.

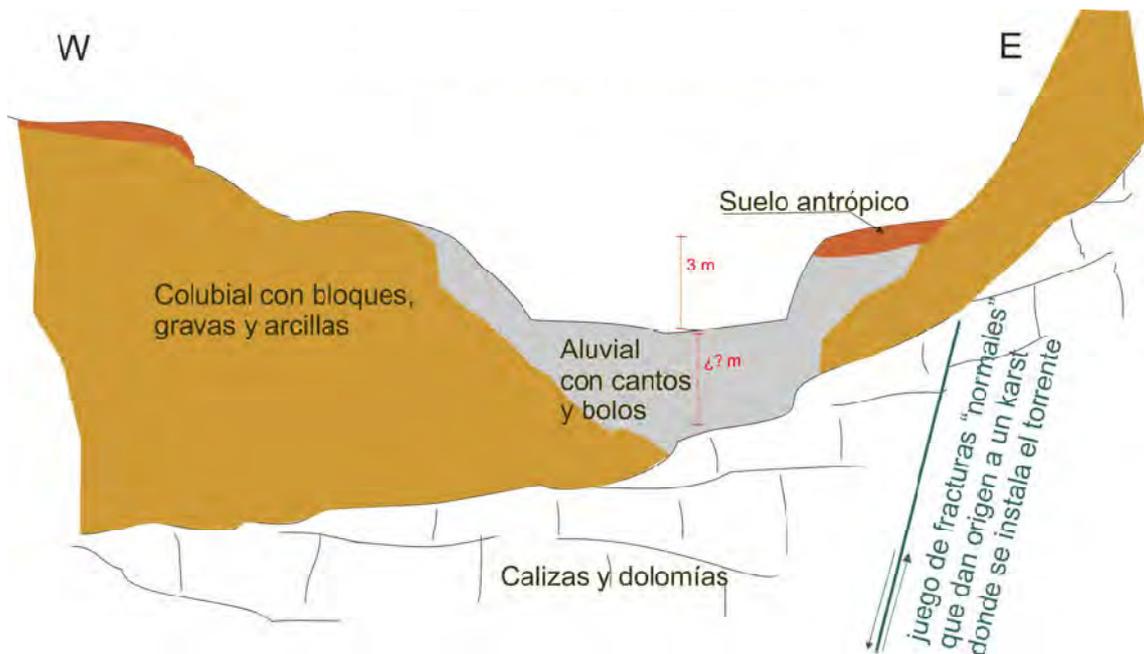
Perfil geológico esquemático.

En el perfil anterior podemos ver un esquema representativo de la situación de los diferentes tipos de terreno que se encuentran en la zona donde se localiza la obra de fábrica que atraviesa el curso del Torrent Major con dirección al núcleo urbano de Sa Cala. En el mismo se constata como los límites entre el material coluvial y el material aluvial no están bien definidos, al alimentarse estos últimos del primero.

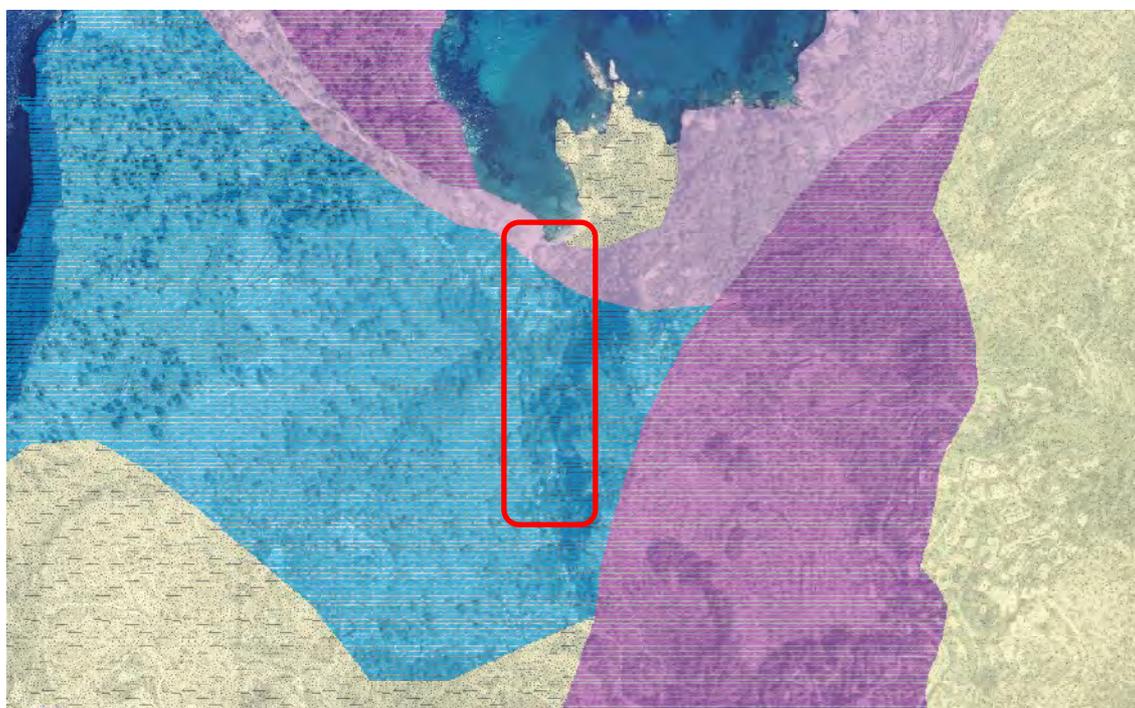
Mapa geológico en el entorno de estudio.

■ Juràssic Inferior: Calcàries i dolomies massives i brexes
■ Triàssic Superior (fàcies Keuper): Argilles, guixos, gresos, margues, carniols i roques bàsiques ígnies

Por otro lado, de la observación del Mapa Geológico extraído del IDEIB, Infraestructura de dades espacials de les Illes Balears, podemos apreciar como buena parte del cauce y los márgenes laterales del Torrent Major, donde se asienta la carretera de Cala Deià (margen derecho), están conformados por materiales a base de calcáreas y dolomías masivas y brechas pertenecientes al Jurásico medio, salvo el último tramo del curso encajado próximo a la Cala de Deià en donde se constata un afloramiento de materiales a base de arcillas, yesos, margas, carniolas y rocas básicas ígneas pertenecientes al Triásico superior.

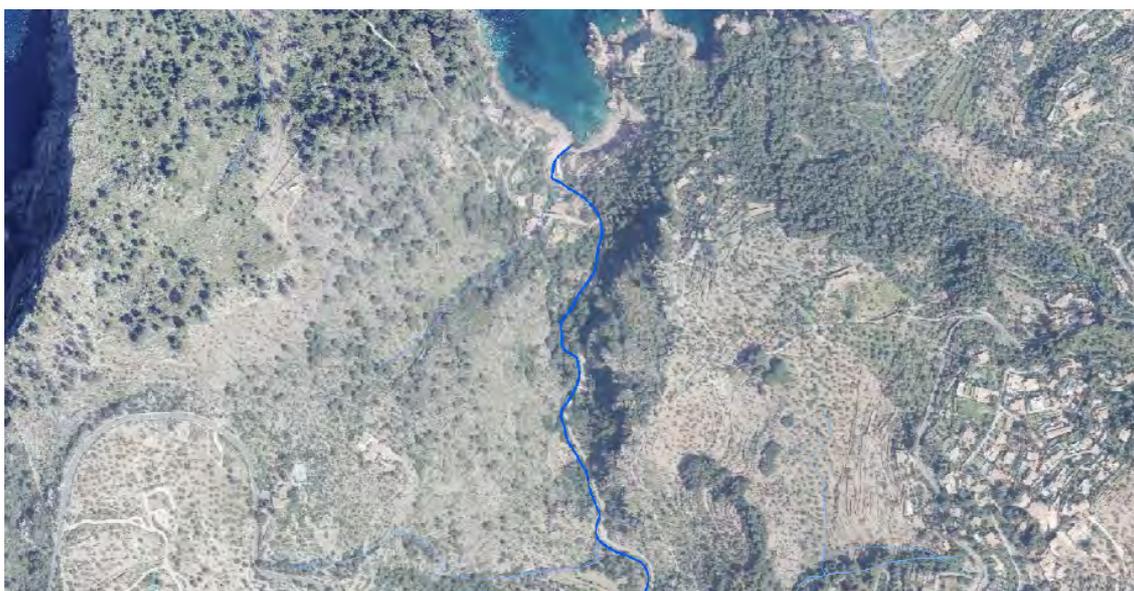
Mapa hidrográfico de la zona de estudio.

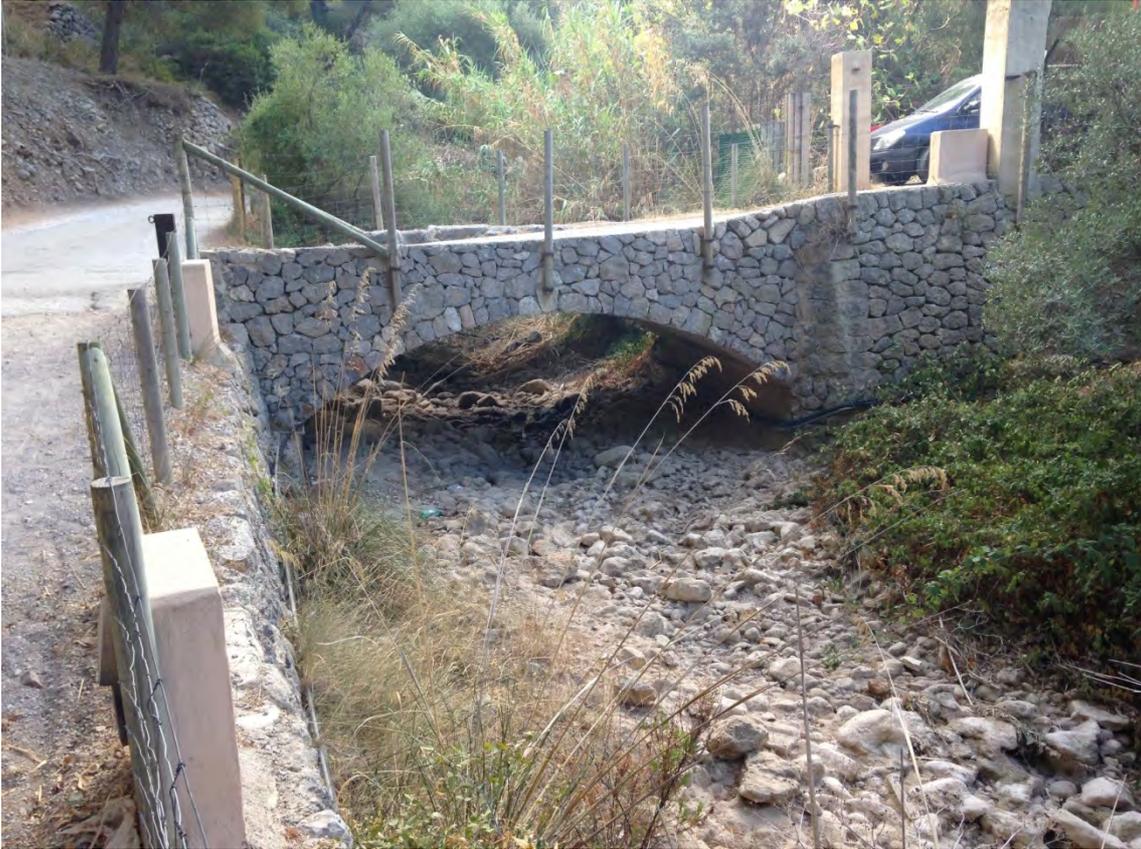
Lecho del Torrent Major a su paso por la obra de fábrica existente de acceso a Sa Cala.

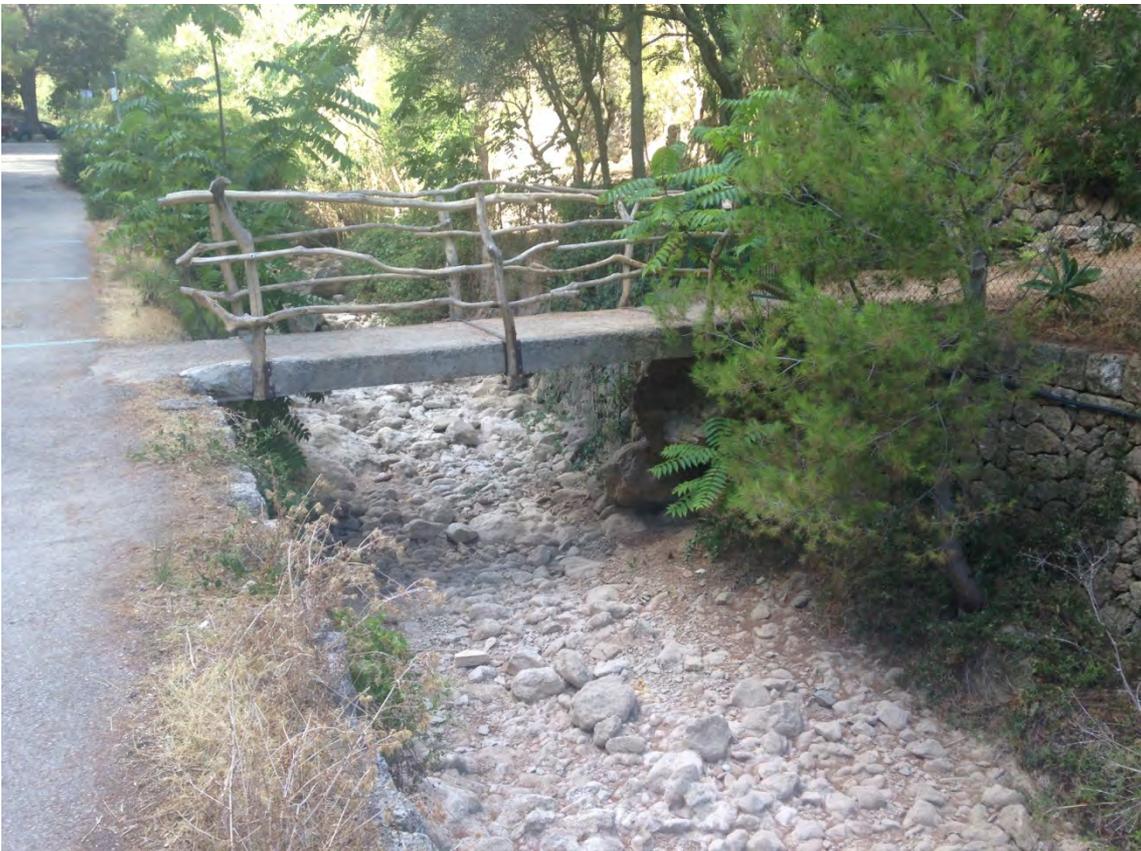
Lecho del mismo torrente bajo una pasarela de acceso a una edificación rural aislada.

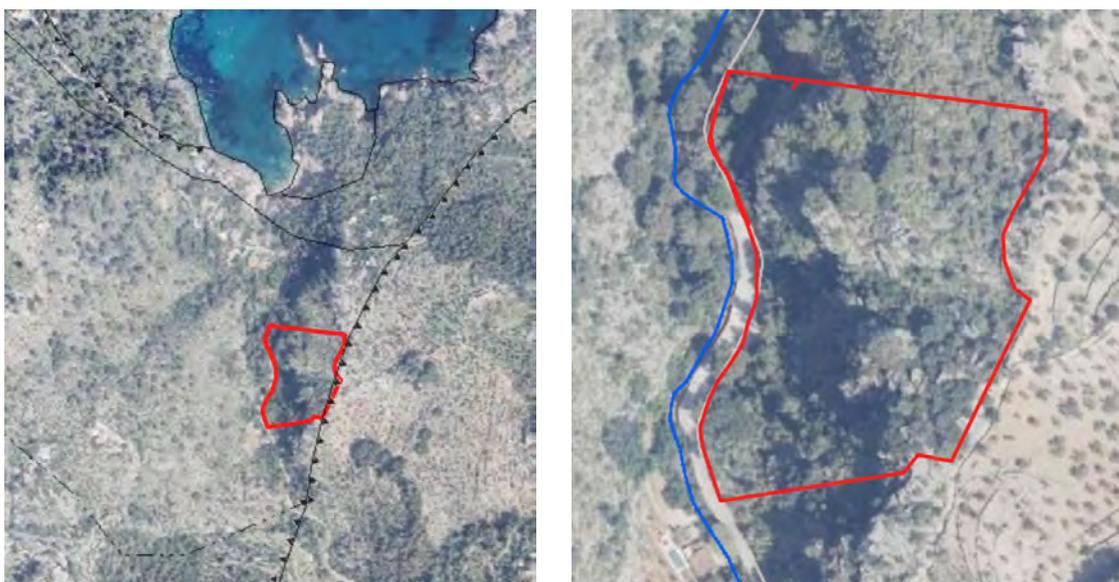
Situación de la zona de estudio.

Dicho Informe establece una zona de estudio ubicada en el margen derecho del torrente, en la zona de aparcamiento y a una distancia de la costa de entre 240 metros y 420 metros, con una anchura de exploración de unos 100 metros hasta el cambio de pendiente en la parte alta de los taludes subverticales emplazados al este.

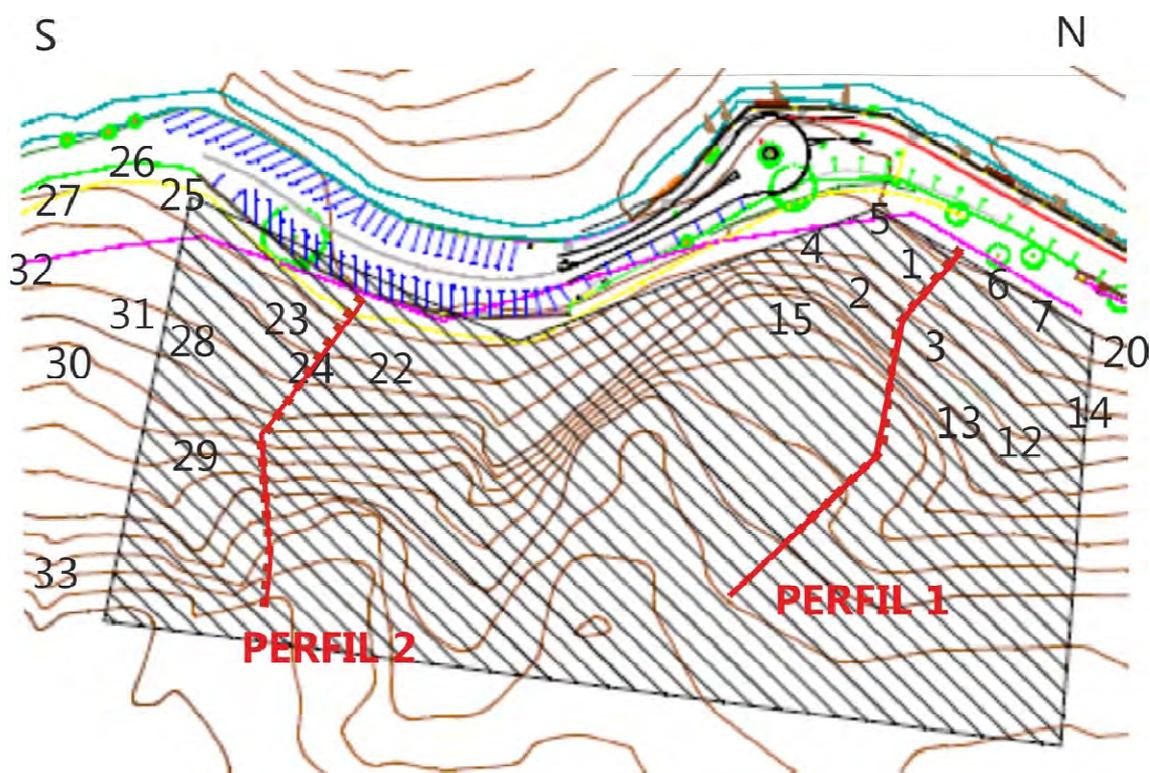
Plano topográfico de detalle con ubicación de perfiles.

En este plano también se aprecian los dos perfiles de exploración en campo y se referencian las fotos que se adjuntan en el anexo correspondiente. Debe reseñarse como la exploración total y minuciosa de la zona es tarea imposible sin medios auxiliares como pueden ser el uso de un DRON, pues la verticalidad y exceso de vegetación hacen inaccesible gran parte el talud.

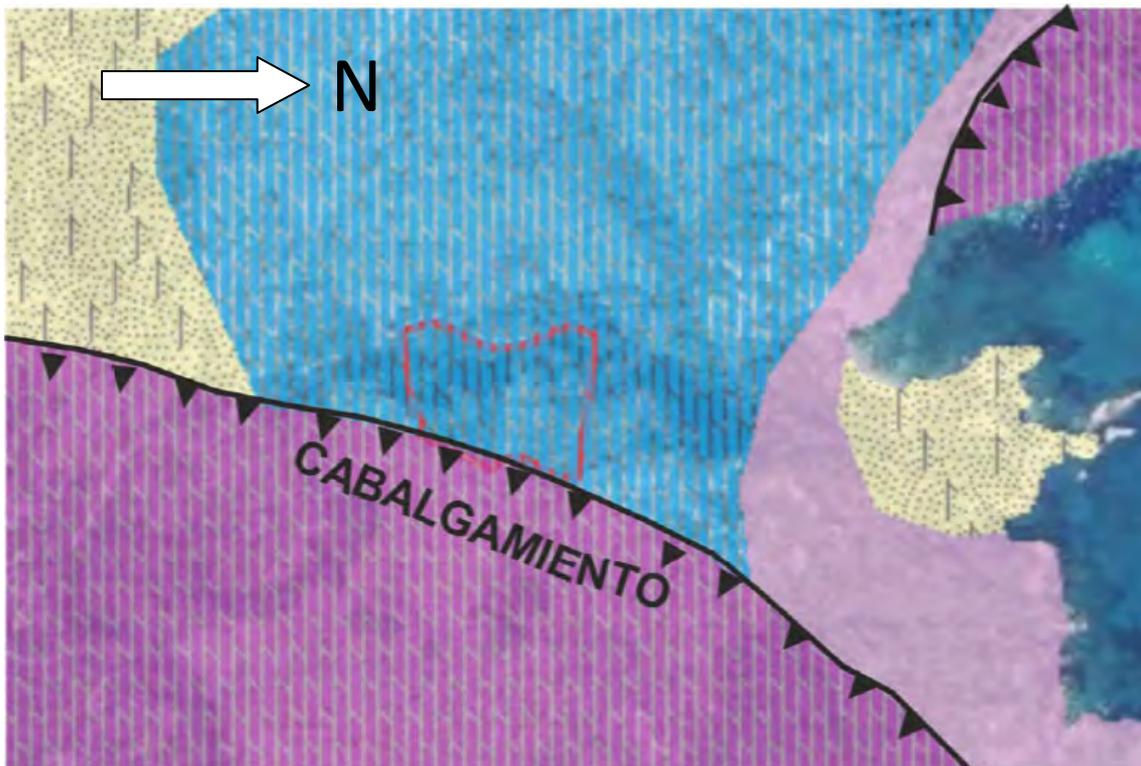
Plano geológico de la zona objeto de estudio.

Ambos materiales están separados por una falla inversa o plano de cabalgamiento que buza al este. El talud estudiado se encuentra en el dominio de las Dolomías Jurásicas (azul claro en el Plano geológico recogido en la siguiente página).

Falta en esta cartografía un recubrimiento coluvial de ladera que cubre en planta gran parte de las dolomías jurásicas. Se trata de un material a base de **Limos gravosos** con algunos bloques métricos del Cuaternario. Este coluvial, localmente, pasa a un **Canchal de grandes bloques** con cantos y gravas remodelados por el torrente y que hace el papel de escorara de base.

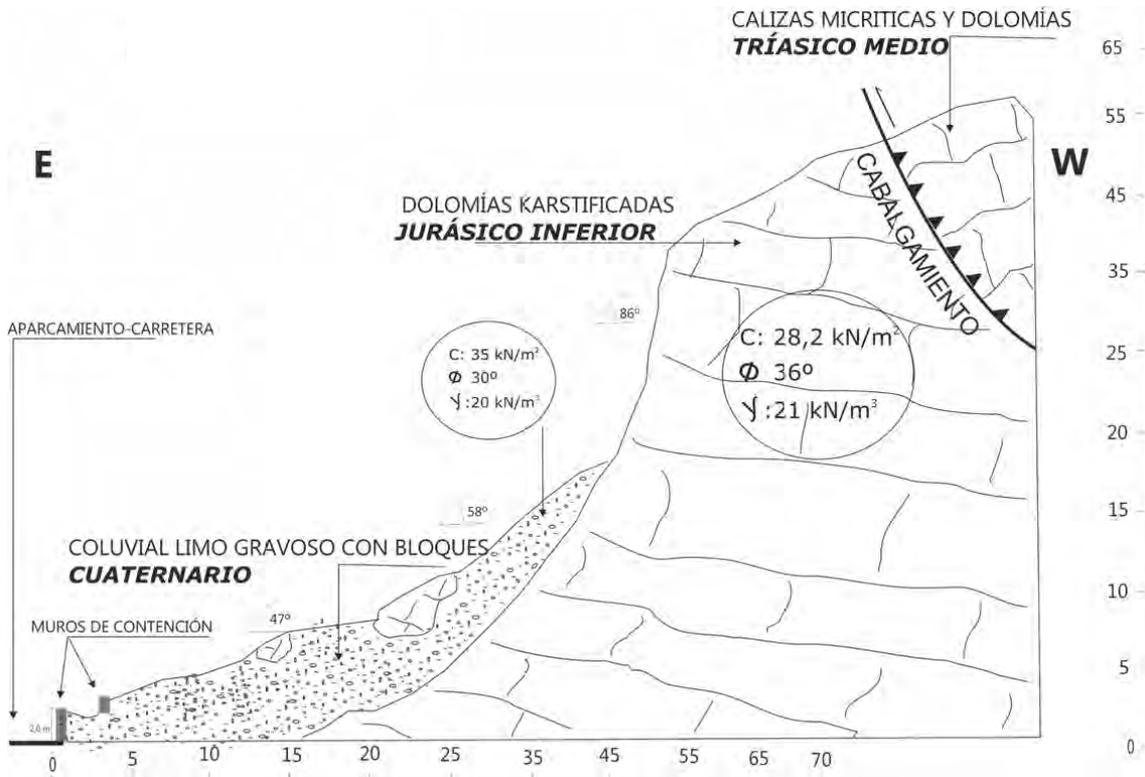
Perfil 1.

Aparte de la propia alineación producto de la estratificación e inclinación del nivel de dolomías, se puede observar la presencia de una familia de discontinuidades.

La cohesión estimada en las dolomías se basa en la observación de rellenos arcillosos en numerosas diaclasas. En el perfil expuesto en la página siguiente podemos ver la forma y distribución de los diferentes materiales del subsuelo.

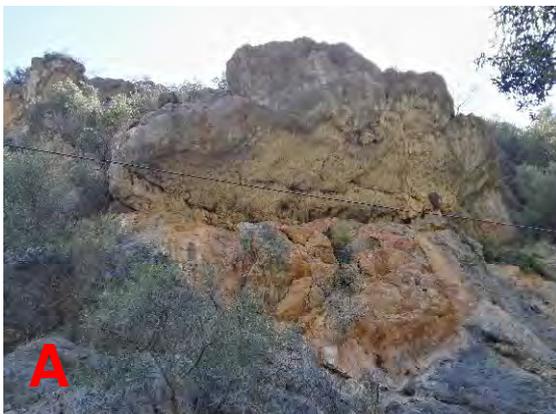
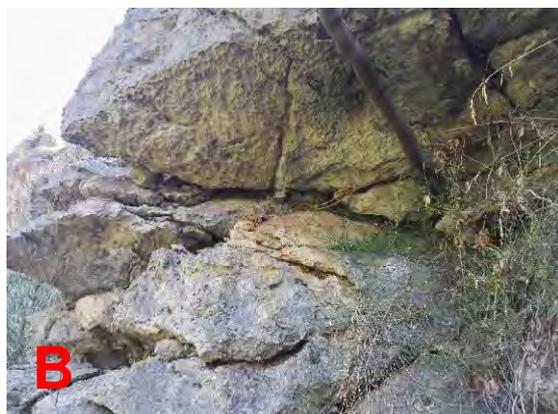
Esta familia de discontinuidades no tiene una gran densidad y tampoco profundizan demasiado en el macizo. De todas formas, se aprecia que estas discontinuidades cortan el plano de estratificación (A), lo que crea una debilidad del conjunto, la formación de cuñas (B) y por tanto de bloques que pueden ser de gran tamaño. La discontinuidad tiene una inclinación $166^{\circ}/77^{\circ}$.

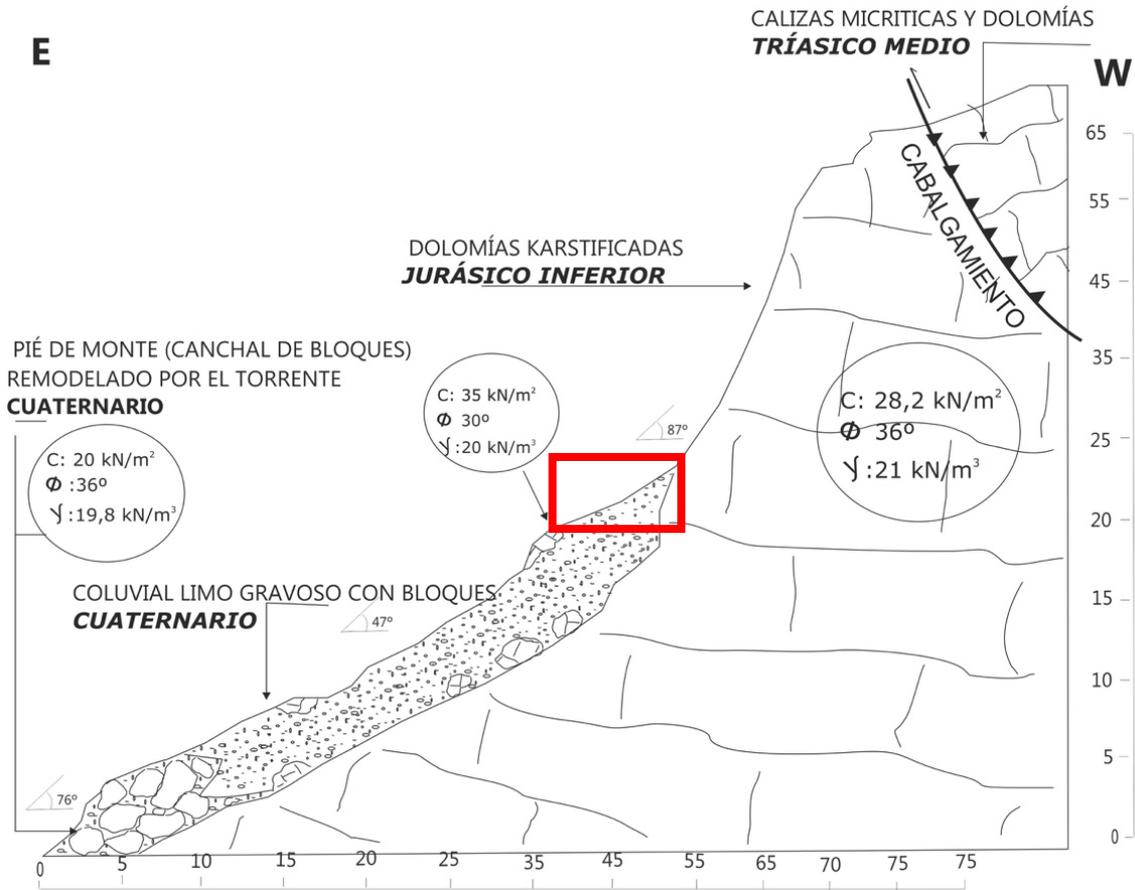
Perfil 2.

Para el establecimiento de estas barreras dinámicas se requiere de un Proyecto previo y de una leve desforestación a pie de talud donde enclavar los elementos de retención (ver imagen recogida en la página siguiente).

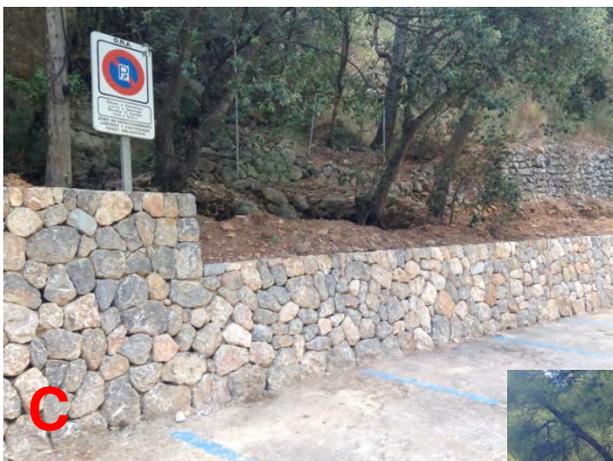
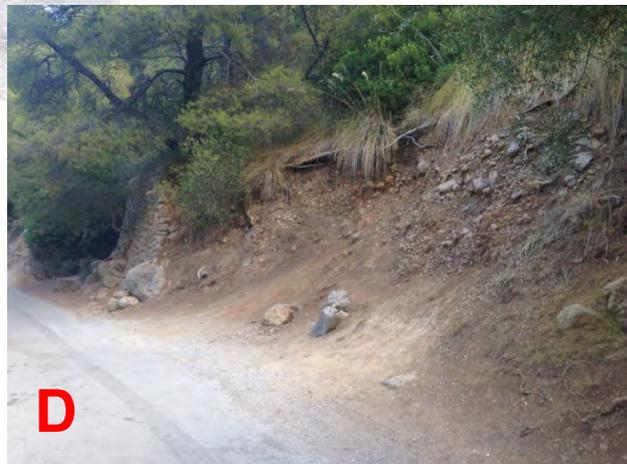
- Mantener la vegetación natural y el sistema de margadas con muros de piedra seca existentes (C).
- Reparar los muros caídos o deteriorados (D).
- Favorecer mejor y no impedir el drenaje de la escorrentía superficial.

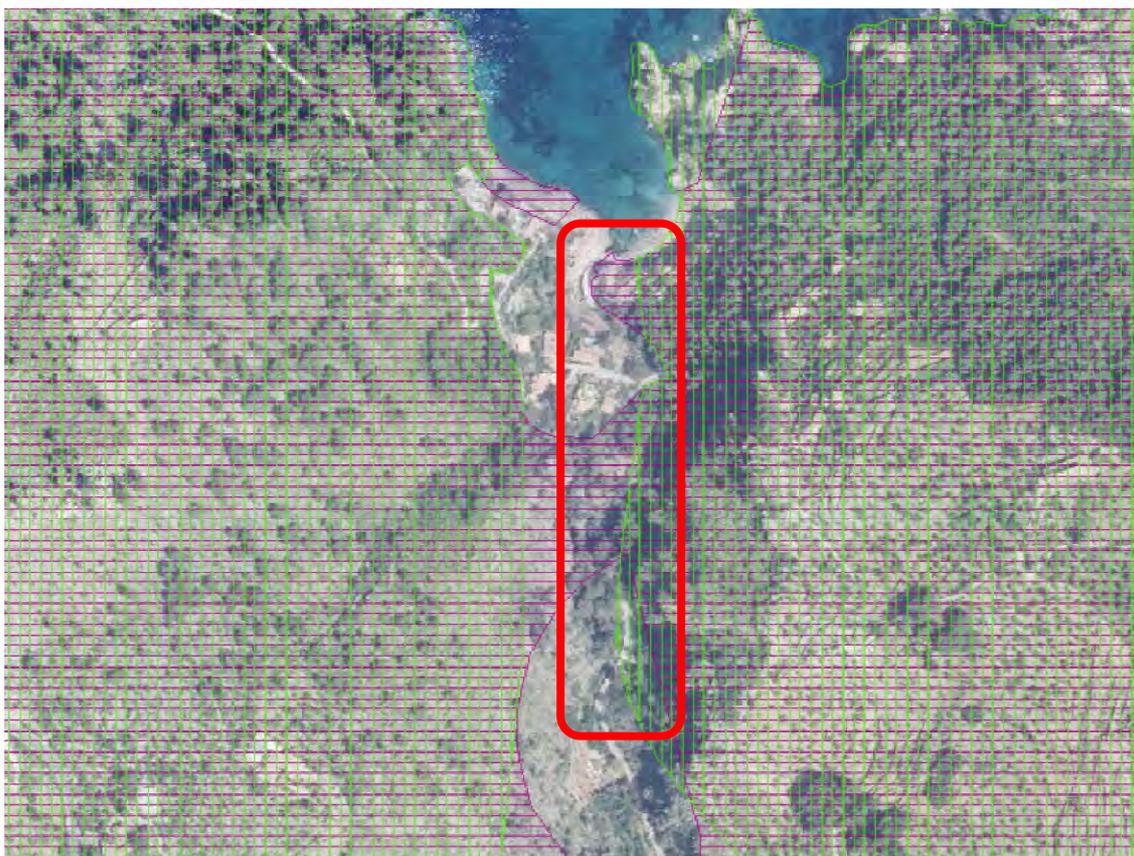
Según dicha cartografía, de la cual se extrae el siguiente fotoplano, la zona de estudio se encuentra afectada por dos tipos de riesgo (aparte del riesgo de incendio que se contempla en el siguiente apartado) como son el de deslizamiento y el de erosión, figurando ambos grafiados en la siguiente imagen aérea.

APR en el corredor de estudio.

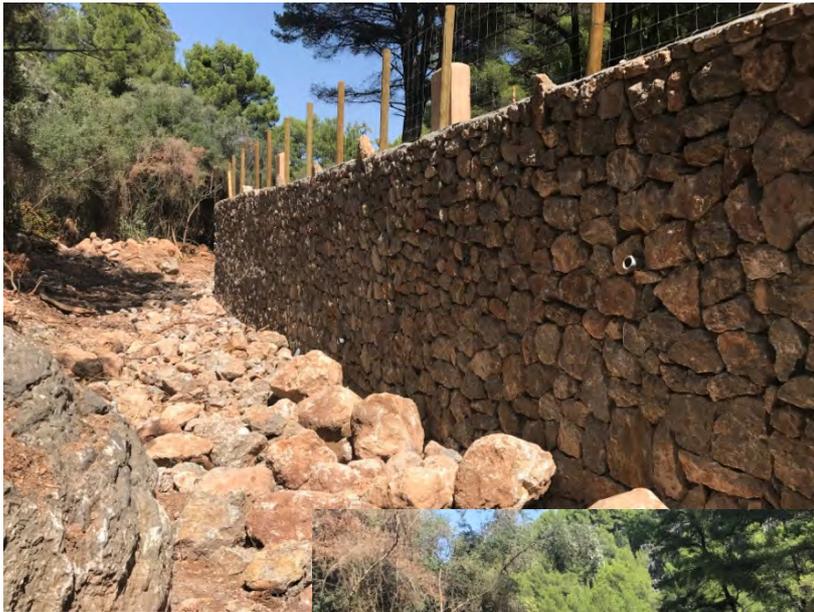
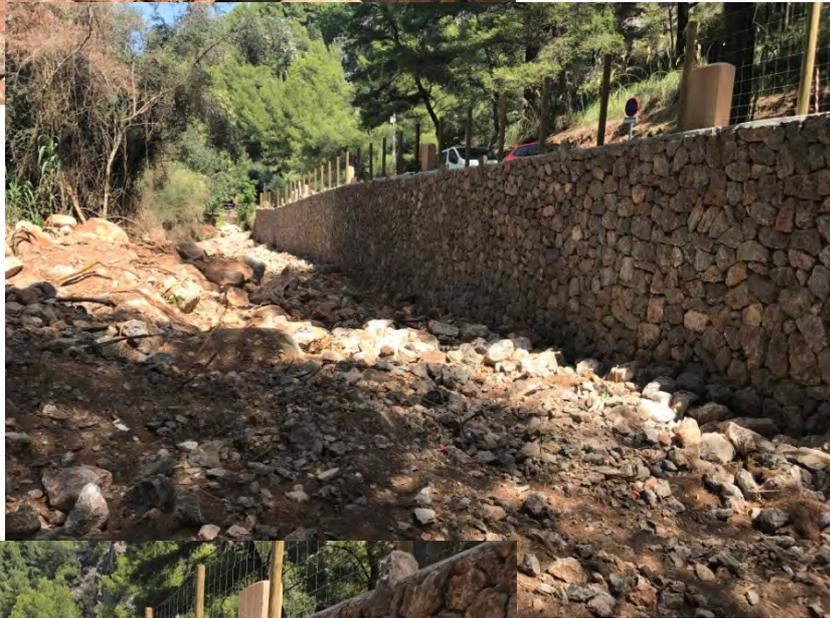
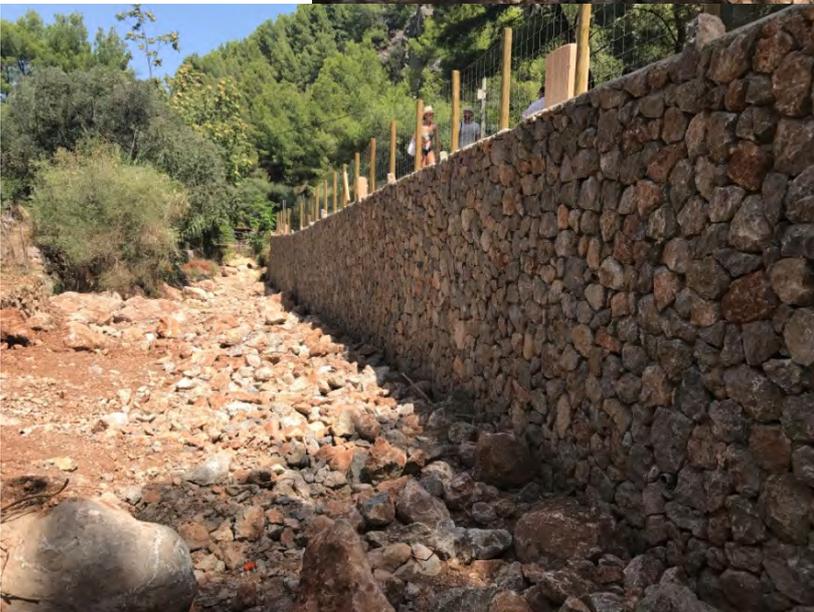
La ejecución material de las obras sobre la margen derecha del cauce del Torrent Major consistentes en el establecimiento de un muro de contención de hormigón armado de 85 metros lineales y altura entre 1,50 metros y 4,00 metros, dispuesto a medio talud y forrado de piedra del lugar, supuso la supresión de la cubierta vegetal existente en este espacio tal y como muestran las siguientes imágenes.

Imágenes tomadas en el lecho del curso del Torrent Major en las que se constata la ausencia de vegetación de cualquier tipo, como consecuencia de las obras llevadas a término consistentes en el aseguramiento del talud de esta margen derecha.

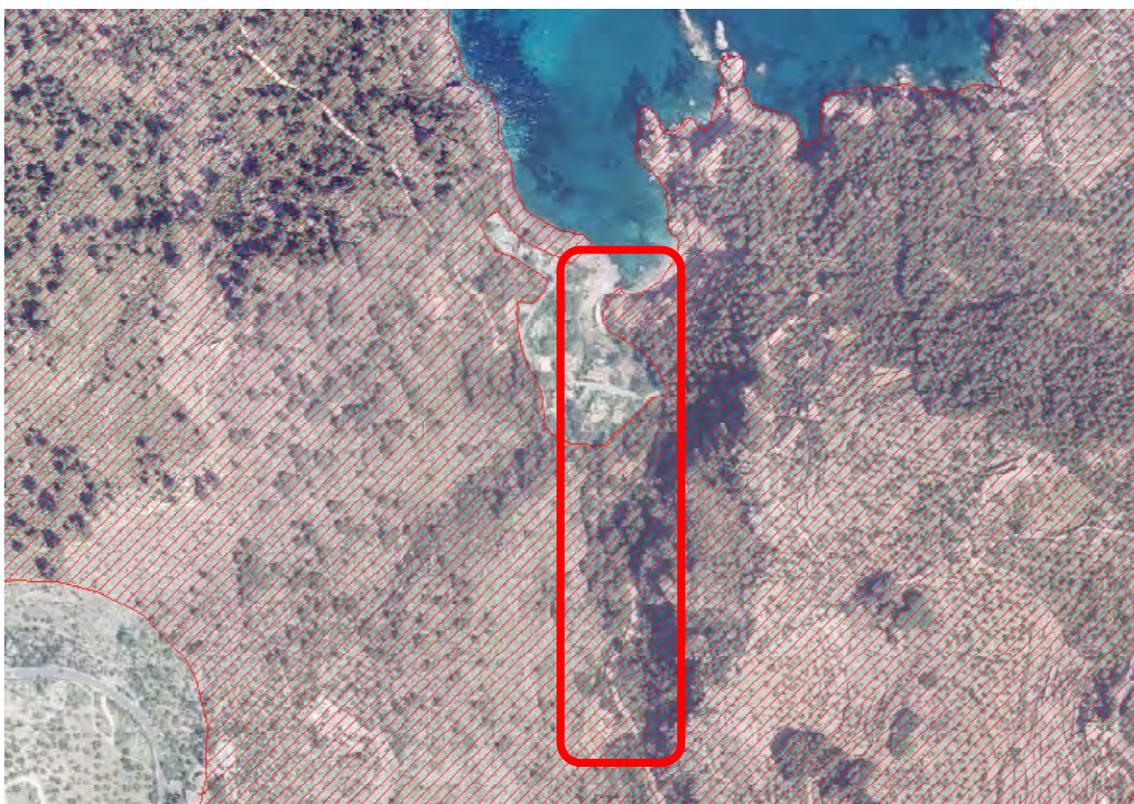
Según dicha cartografía, de la cual se extrae el siguiente ftoplano, la totalidad de la zona de estudio se encuentra afectada por riesgo de incendio, figurando el mismo grafiado en la siguiente imagen aérea.

APR en el corredor de estudio.

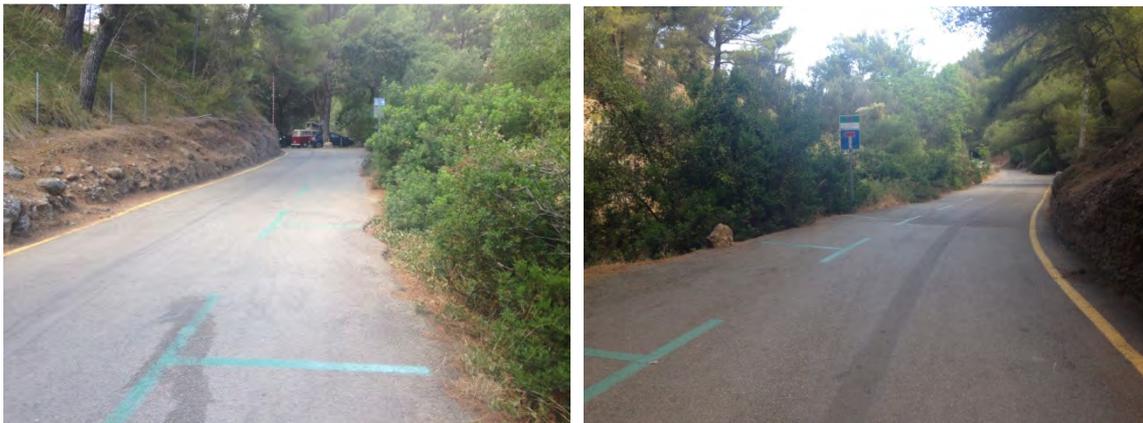
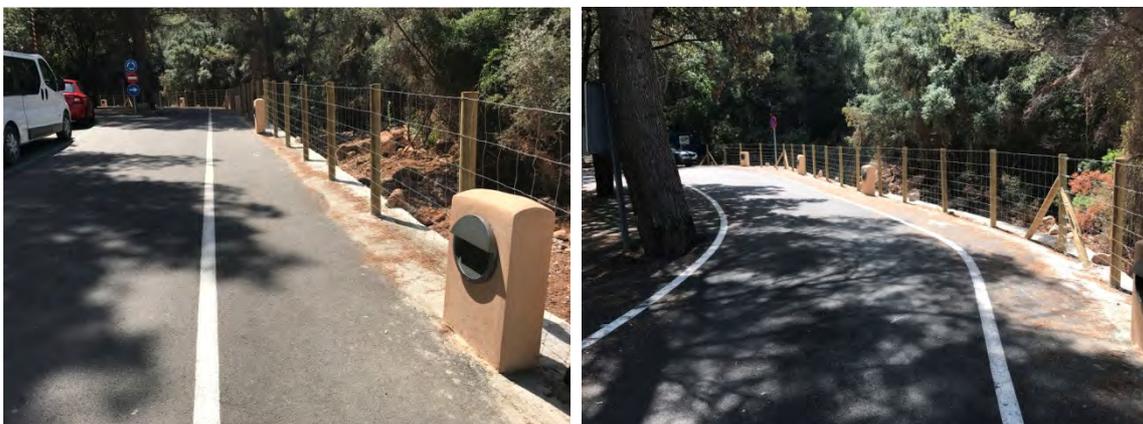
La acción de desbroce y poda de la vegetación emplazada en la margen derecha del cauce del Torrent Major ha tenido sobre el medio unos claros efectos visuales en tanto en cuanto la supresión de esta ha permitido liberar el dominio visual periférico desde buena parte del tramo viario de acceso al núcleo de Sa Cala que antes se encontraba bloqueado por la presencia de una densa pantalla vegetal (ver imágenes siguientes).

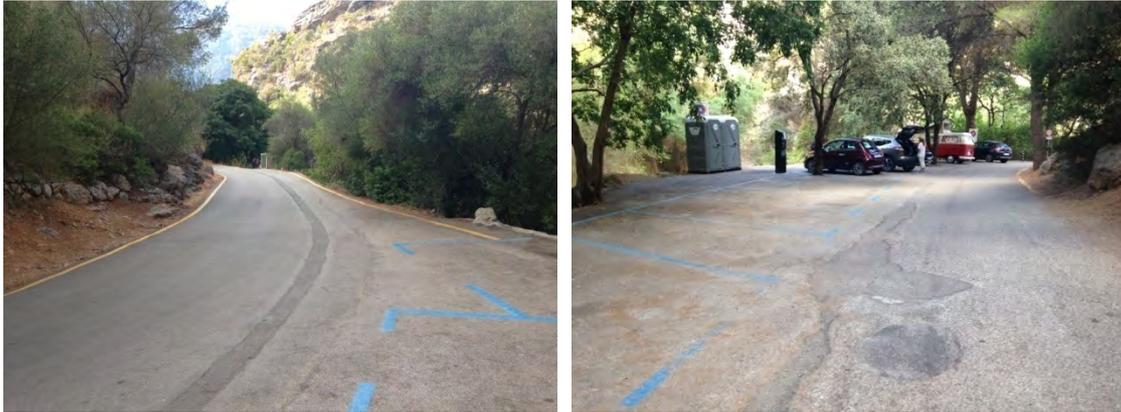
Se trata de un vial asfaltado en deficiente estado de conservación, con ancho variable y muy parcheado.

Zanja y parches sobre el vial de acceso a la Cala de Deià.

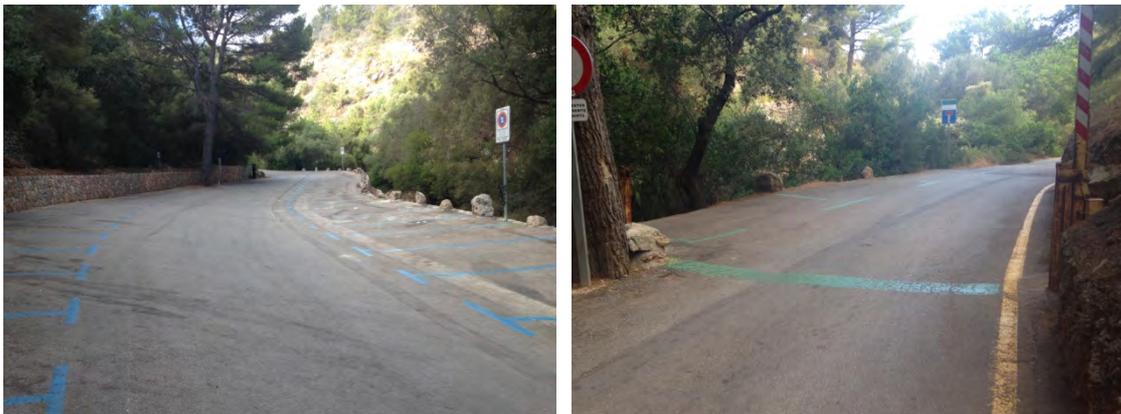
Se dividen en dos tipos, los tarifados para el público en general y los libres para uso de los residentes en el vecino núcleo urbano de Sa Cala.

Aparcamientos tarifados e inicio de los aparcamiento libres para residentes.

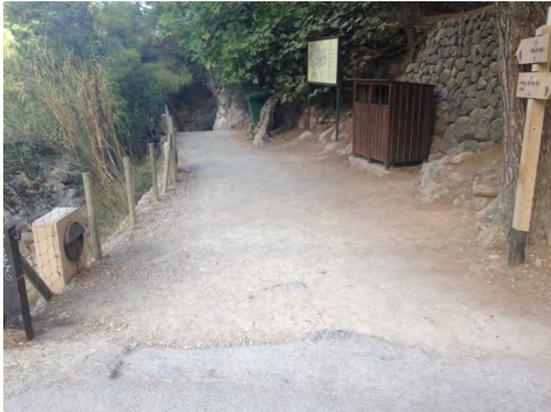
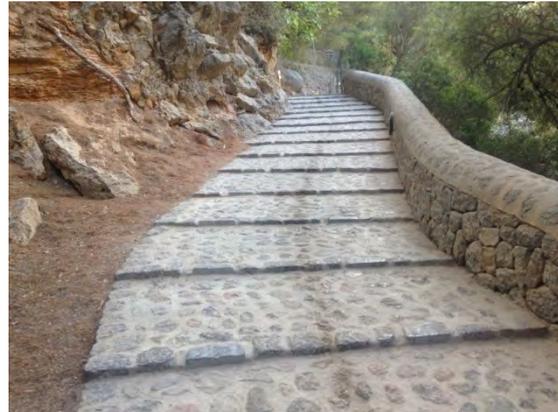
De uso peatonal también permite el acceso de pequeños vehículos y furgonetas como consecuencia de la presencia de algunos tramos con escalones largos y muy tendidos.

Inicio del camino de tierra compactada y tramo empedrado con escalones muy tendidos.

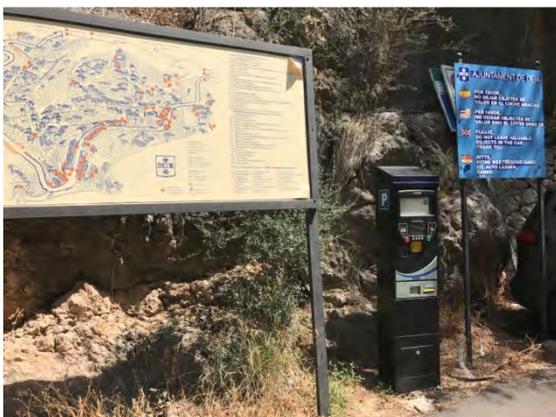
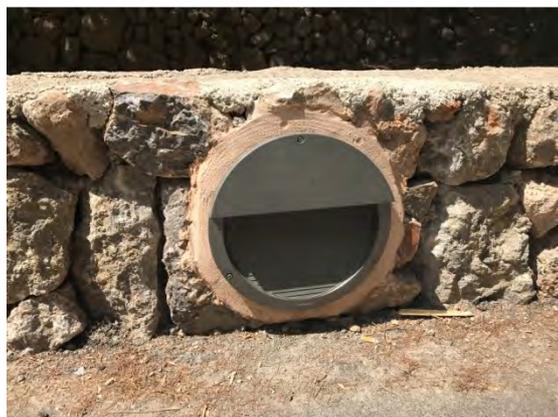
Luminarias. / Cercados metálicos. / Parquímetros.

Paredes y muretes bajos de piedra seca. / Aseos portátiles, etc.

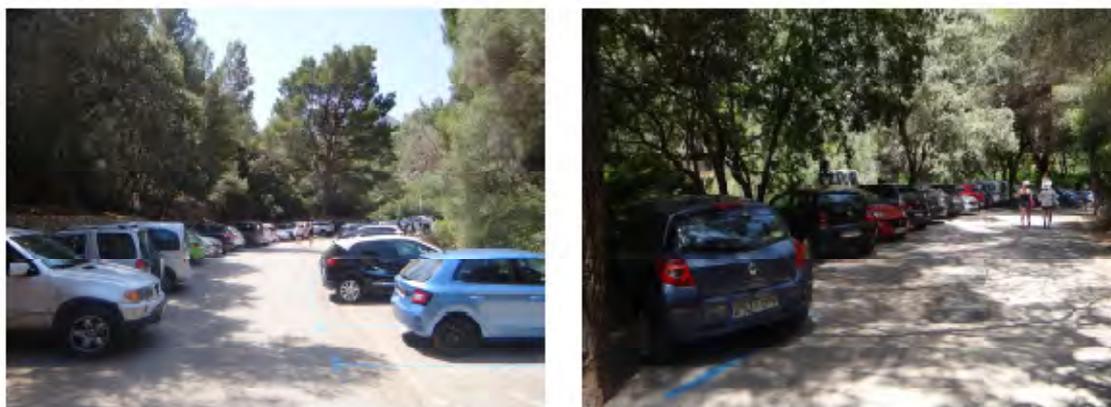
aparcamiento para visitantes, regulado por parquímetros (zona azul), con unas 76 plazas disponibles. El firme se encuentra en un estado regular, fruto de la apertura de zanjas de servicios en obras anteriores y el deterioro normal por desgaste. No existe iluminación alguna en esta zona.

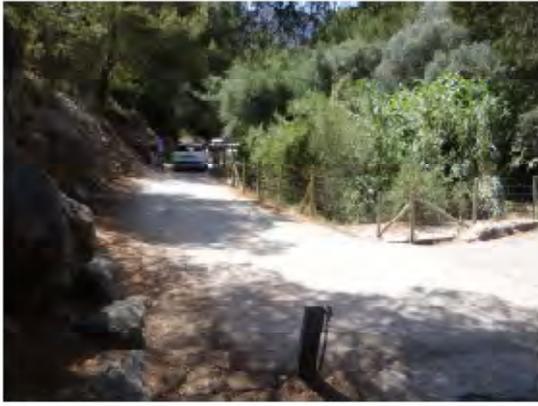
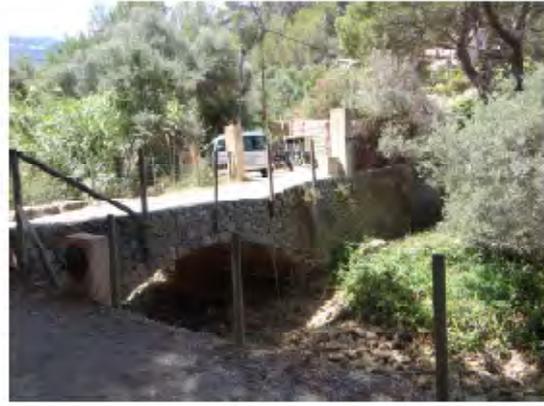
Puesto que no existe otro sitio para ello, son muchos los vehículos que llegan hasta el fondo del vial para acabar cruzando la obra de paso para tratar así de poder dar la vuelta y abandonar la zona.

Esto origina atascos y serios problemas a los vecinos de Sa Cala, que ven invadido el acceso a sus casas por la circulación continua de vehículos tratando de maniobrar.

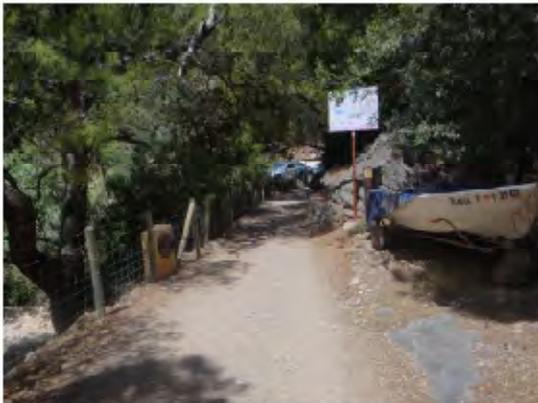
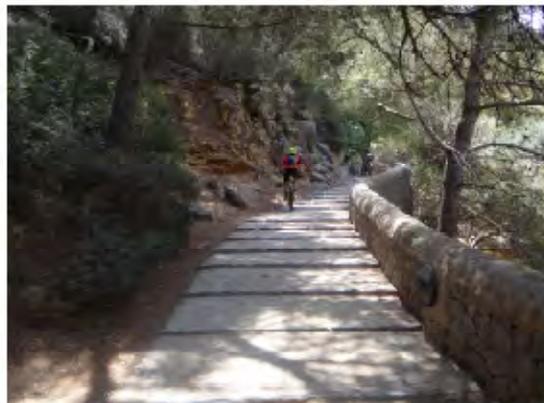
A partir de este punto el camino continúa hacia la playa. Se trata de un camino aparentemente peatonal, pero por sus características permite el acceso de algunos vehículos (sobre todo vehículos de reparto de los bares y restaurantes de la cala y de vecinos que conocen el terreno), ya que las escaleras que hay en algún tramo son muy tendidas y los tramos en tierras no presentan irregularidades que impidan el paso.

Existe una pequeña plataforma colindante con una pasarela de madera colgada sobre el cauce del curso del torrente de Cala Deià donde se pueden dejar varios vehículos aparcados.

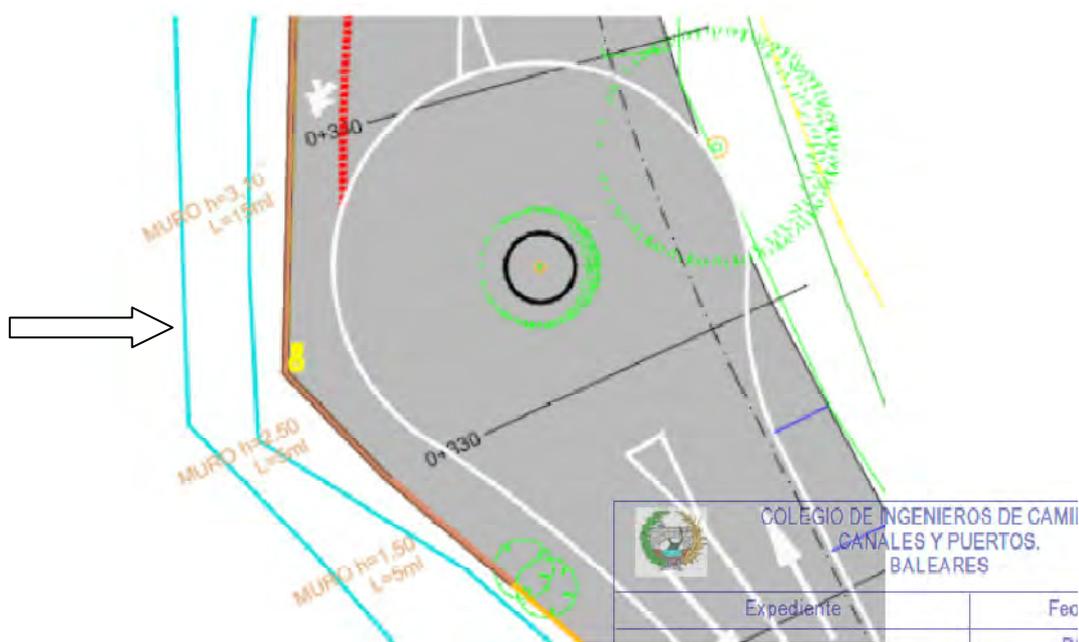
La zona comprendida entre la coronación del material filtrante y el pavimento se rellenará con zahorra artificial a modo de base para éste.

Muros de hormigón en un tramo del margen derecho del torrente de Cala Deià.

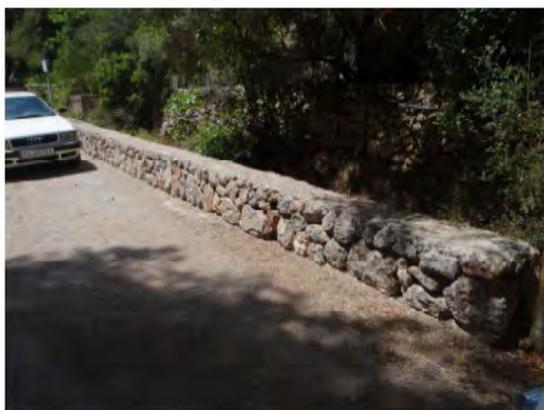
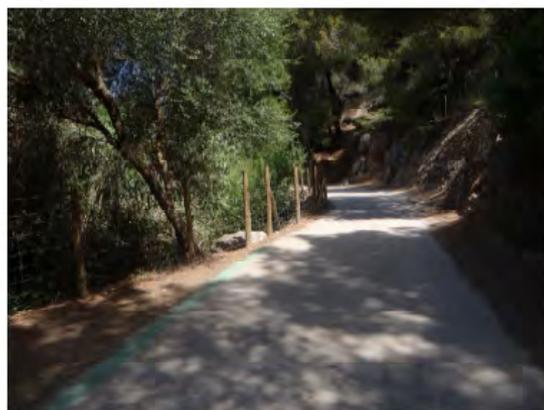
Se procederá al vallado del lateral izquierdo del paseo, que bordea el torrente, mediante valla de madera tratada simple, en las zonas en las que no exista murete de piedra ya construido.

Se podrá así caminar hacia la cala con mayor seguridad y con una mayor separación respecto a los vehículos.

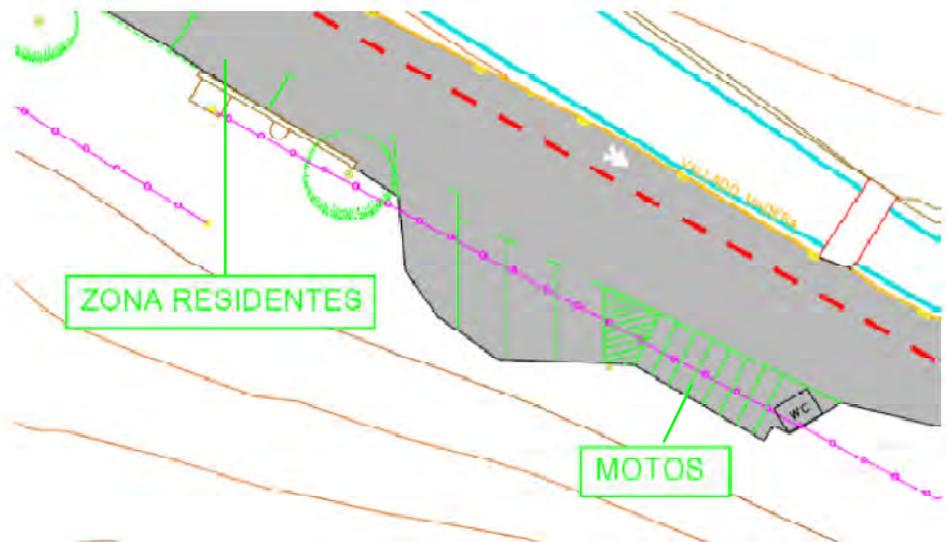
También se señalarán con pintura las dos nuevas plazas reservadas para personas con movilidad reducida dispuestas en la zona de aparcamiento más próxima a la cala.

El paseo se señalará mediante pintura de color rojo perimetral así como figuras para indicar que se trata de una vía prioritariamente peatonal.

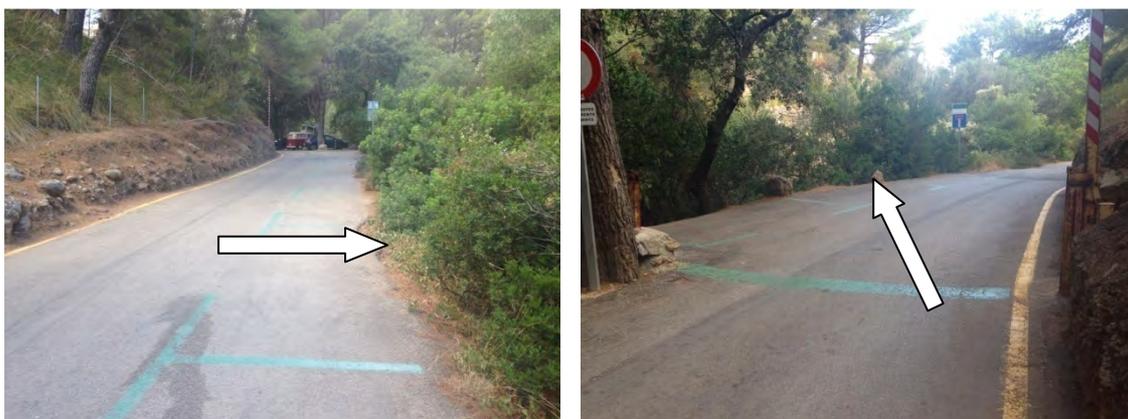
- *Desbroce y poda de vegetación del margen derecho del Torrent de Cala Deià.*
Se prevé la necesidad de desbrozar y podar la vegetación de la margen derecha del torrente, puesto que se va a actuar sobre la zona y porque el nuevo paseo discurrirá pegado a esta margen. De este modo los viandantes podrán disfrutar de un paisaje un poco más despejado y en condiciones de seguridad ya que se suprimirá la actual maleza que invade el vial en determinados puntos (ver imágenes siguientes).

Vegetación natural que invade el vial de acceso a la Cala de Deià y que tiene su origen en el fondo del curso torrencial.
