**PROYECTO CONSTRUCTIVO DE REORDENACIÓN
Y MEJORA DE LA ACCESIBILIDAD
DE LA CALA DE DEIÀ**

AJUNTAMENT DE DEIÀ

**EVALUACIÓN DE IMPACTO AMBIENTAL
ORDINARIA**

CONAMBA, S.L. Consultores Ambientales de Baleares.

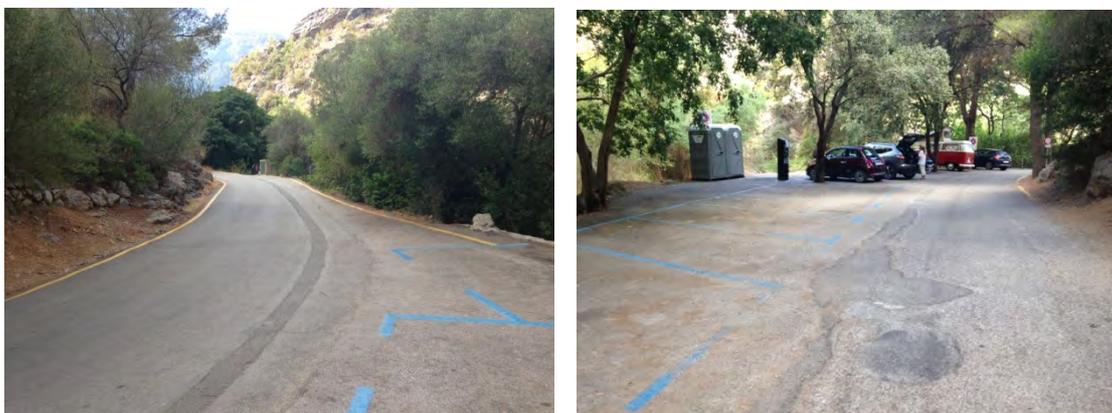
Esta actuación permitirá homogeneizar la apreciación visual de un medio asfáltico muy heterogéneo que en la actualidad presenta numerosos signos del tendido soterrado de servicios y de la reparación de grietas y baches (ver imágenes siguientes).

Las imágenes muestran, sobre el actual firme, los restos de pasadas actuaciones llevadas a cabo en el medio.

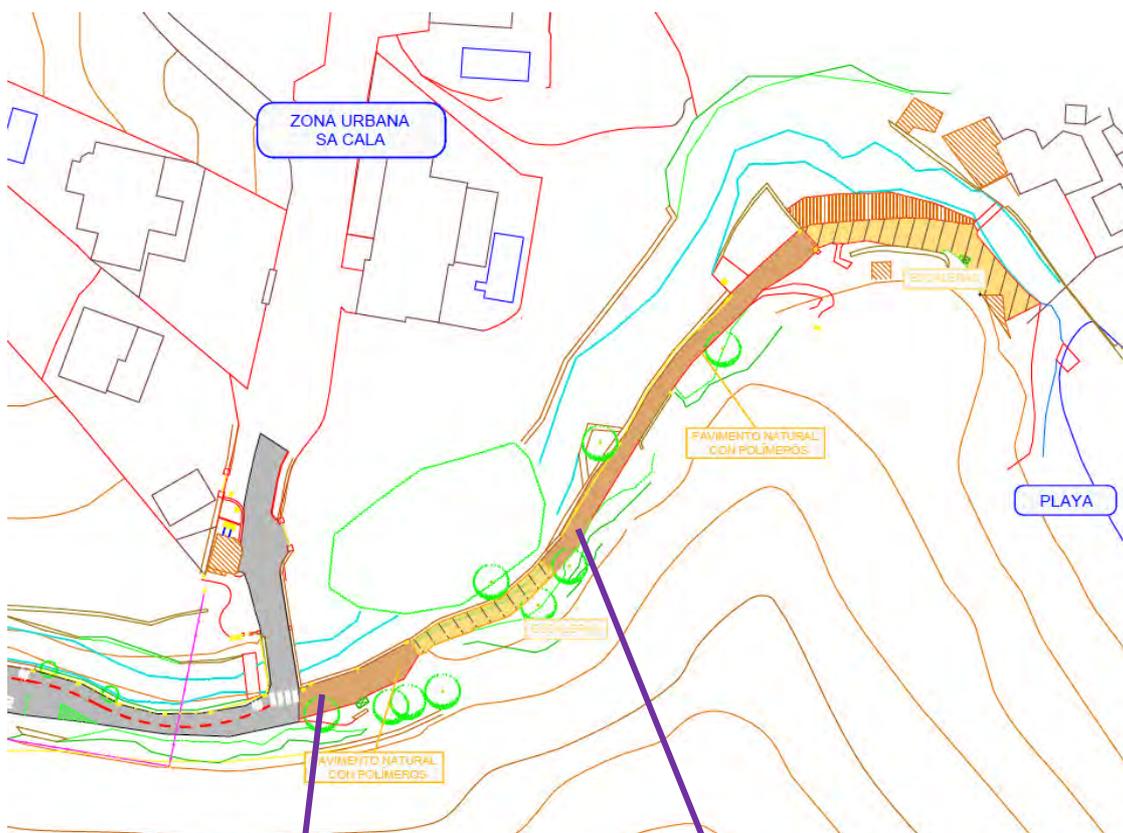
Tramos de pavimento natural con polímeros.

Se refiere en esta ocasión a la necesidad de realizar un pavimento continuo formado con tierras mezcladas con polímeros en las dos zonas sin pavimentar del tramo final del camino peatonal de acceso a la playa de la Cala de Deià (ver croquis).

Fuente: Plano 2.3 Planta general del Proyecto de Reordenación y Mejora de Accesos a Cala Deià.

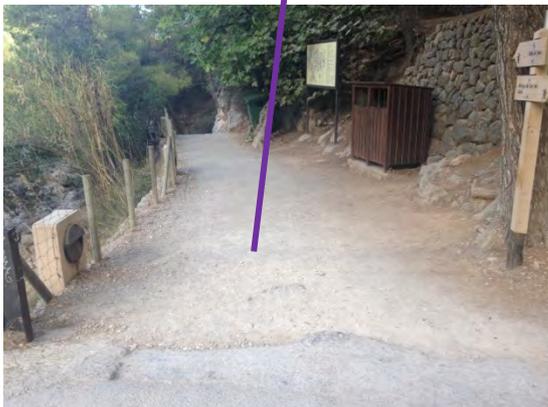
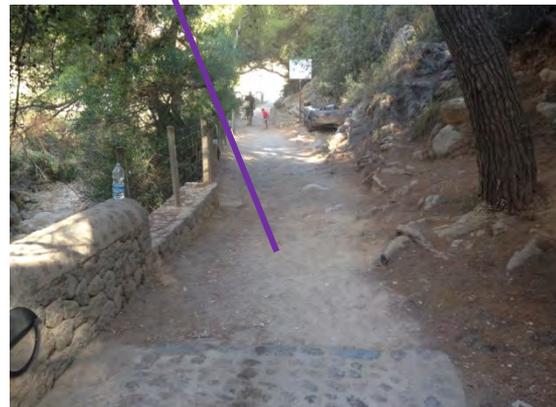
La alternativa que podría plantearse aquí sería la de dejar el camino tal y como se encuentra en la actualidad, hecho que consideramos muy negativo para la accesibilidad a la cala de niños pequeños, personas mayores, personas en sillas de ruedas o personas con movilidad reducida ya que el terreno presenta, en ambos tramos, numerosas raíces y piedras de gran tamaño descubiertas, hecho que dificulta su correcta utilización en condiciones de mínima seguridad.

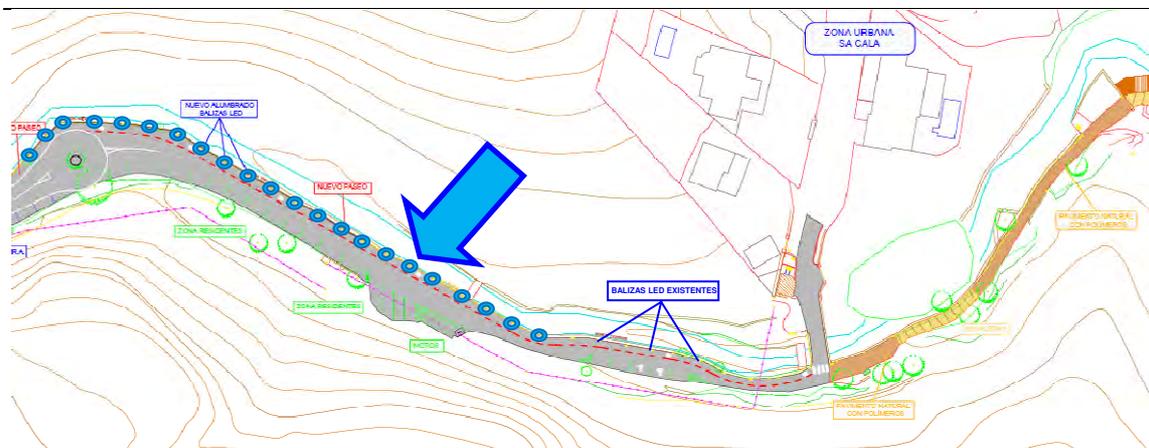
Luminarias dispuestas en la zona de estudio.

En la zona de aparcamiento de residentes se dispondrán un total de 22 balizas led de iluminación horizontal similares a las existentes en la bajada a la playa (ver imágenes siguientes). De este modo quedará iluminado todo el paseo desde el aparcamiento hasta la línea de costa.

Fuente: Plano 2.3 Planta general del Proyecto de Reordenación y Mejora de Accesos a Cala Deià.

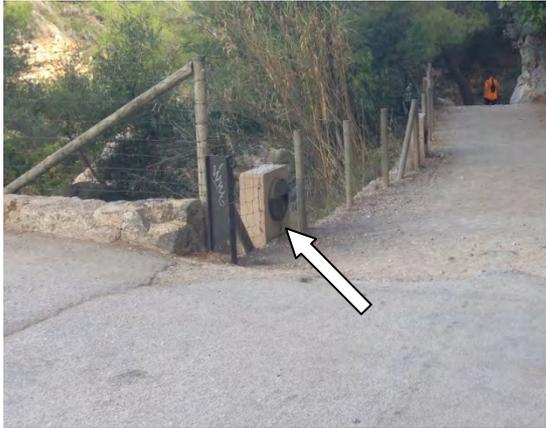
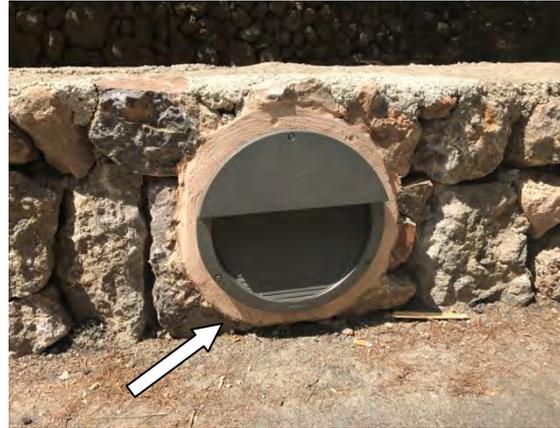
Balizas de iluminación horizontal existentes en el camino / vial de acceso a la Cala Deià.

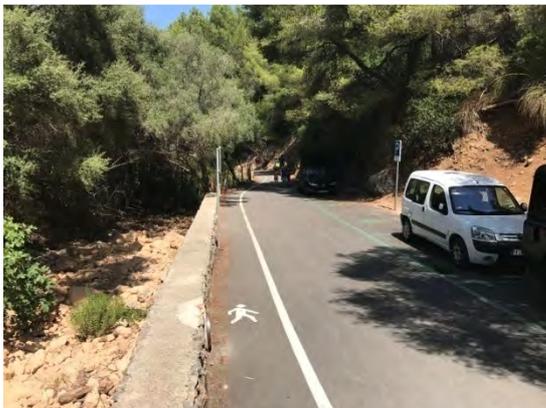
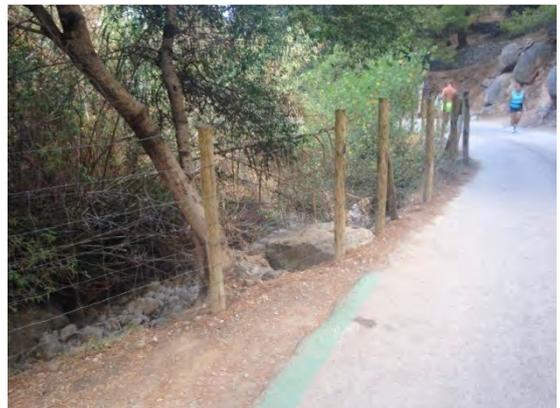
El Proyecto objeto de estudio propone vallar el lateral izquierdo del paseo que bordeará el torrente, mediante valla de madera tratada simple, en aquellas zonas en las que no exista un murete de piedra ya construido (ver imágenes).

Murete bajo de piedra seca existente y tramo con rejilla sobre postes de madera tratada.

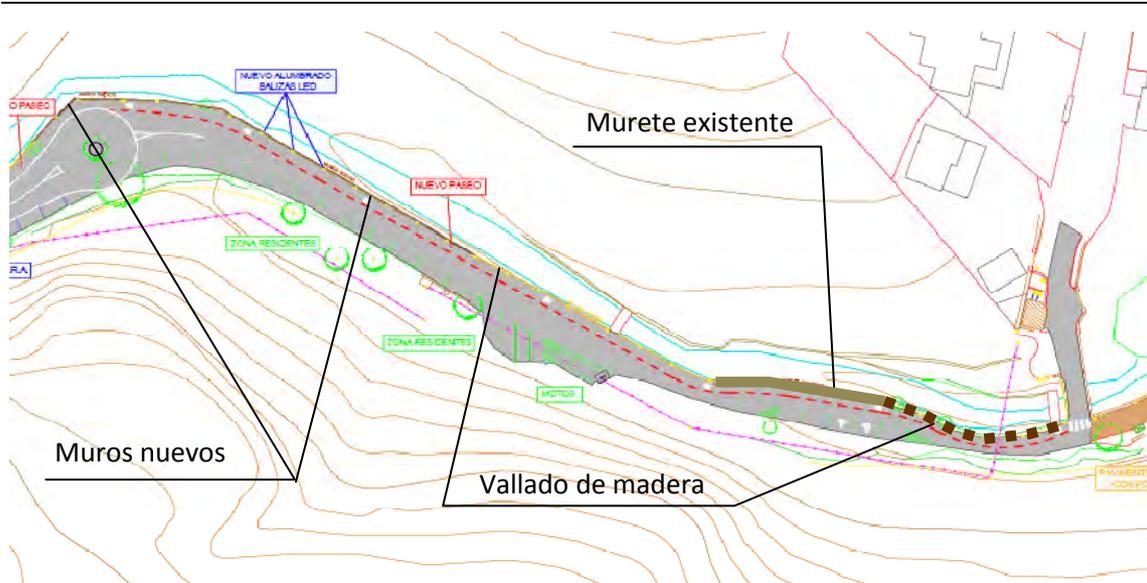
Ubicación del vallado de madera anexo al paseo.

Se podrá así caminar hacia la cala con una mayor seguridad y con una mayor separación con los vehículos, quedando la zona peatonal de acceso a la playa perfectamente marcada sobre el nuevo firme asfáltico (ver croquis siguiente).

Fuente: Plano 2.3 Planta general del Proyecto de Reordenación y Mejora de Accesos a Cala Deià.

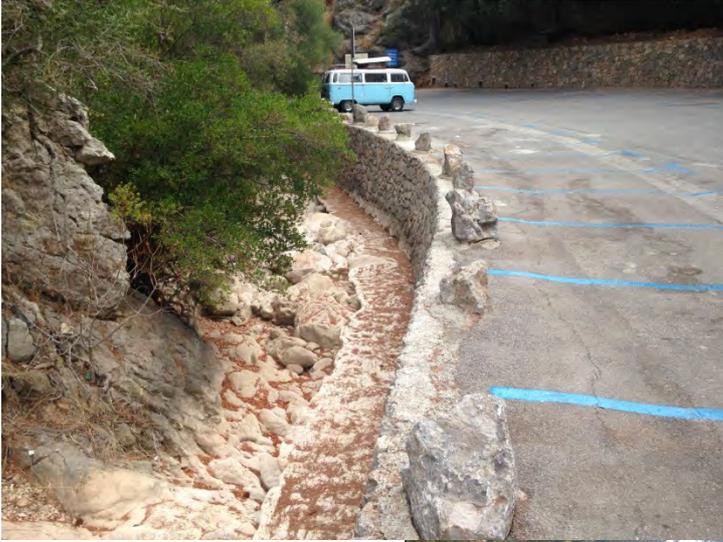
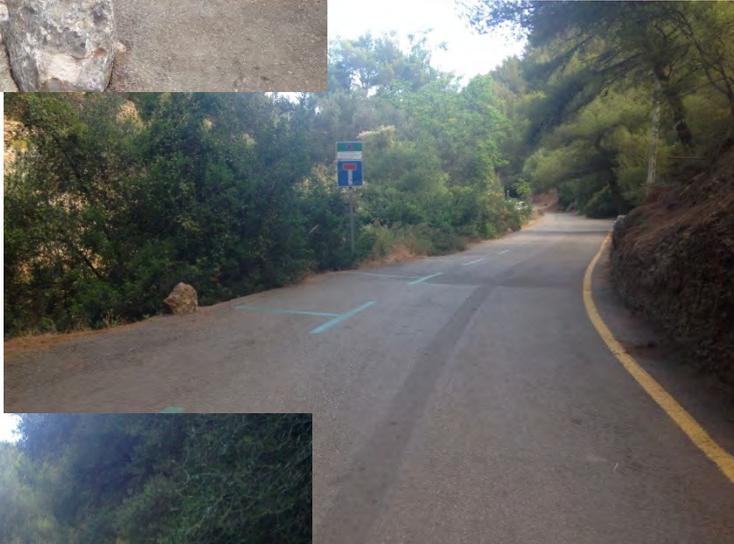
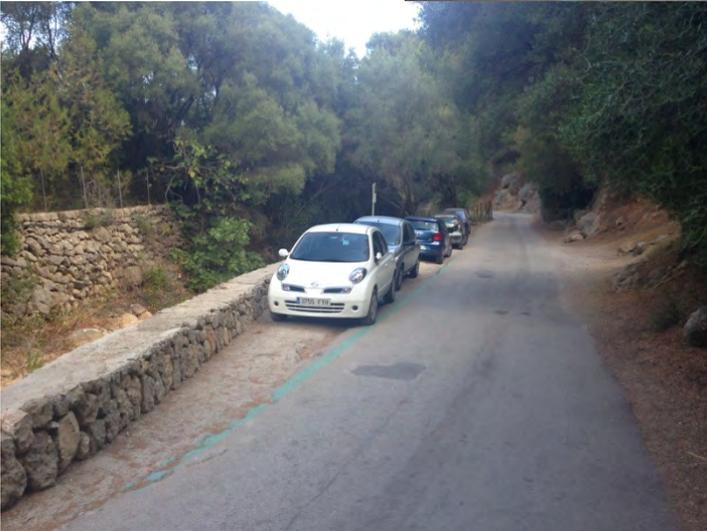
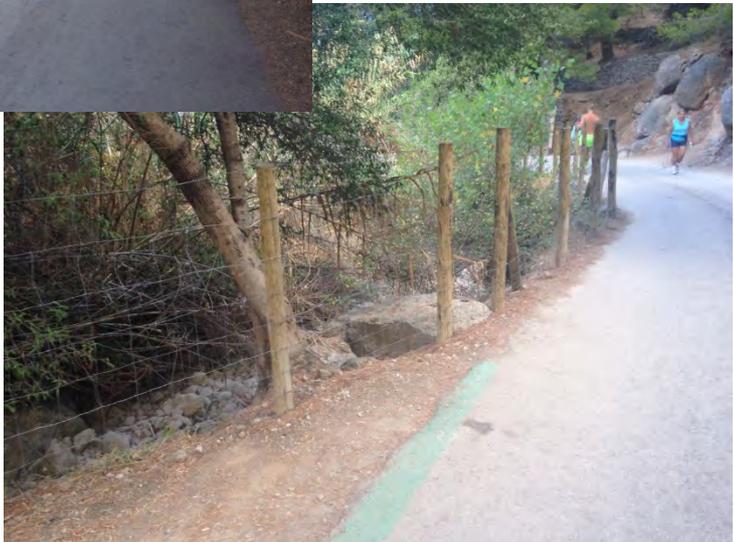
En el supuesto de mantener el actual cerramiento en dicho tramo del curso del torrente nos encontraríamos con hasta cuatro tipos distintos de elementos separadores entre vial / torrente (a los que añadimos los tramos sin elemento alguno, de total peligrosidad para los usuarios y visitantes ocasionales), estando los mismos reflejados de forma gráfica en la siguiente página.

Piedras.

Vegetación.

Murete bajo.

Vallado cinegético.

Esta diversidad de cierres no constituye un foco potencial de observación positivo ya que el entorno se llega a percibir con un cierto grado de desorden, tal y como se valora en el Anexo de Incidencia Paisajística que se recoge en el **Anexo Documental final** de la presente Evaluación de Impacto Ambiental de carácter Ordinario.

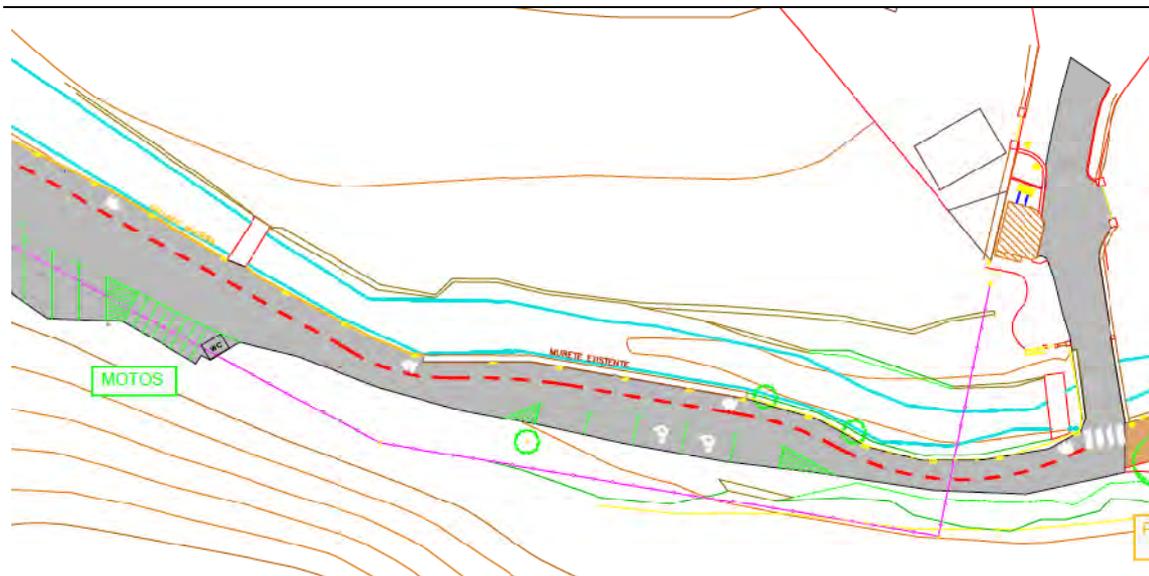
Ejemplos de señalizaciones viarias.

El paseo se señalará mediante pintura de color rojo así como figuras para indicar que se trata de una vía prioritariamente peatonal. Se renovará la señalización vertical, y se advertirá de la presencia de las plazas reservadas para minusválidos más adelante. También se incluye un nuevo panel informativo con indicación de los puntos de interés de la cala, códigos QR para el acceso a información, así como teléfonos de emergencias, policía, etc.

Fuente: Plano 2.3 Planta general del Proyecto de Reordenación y Mejora de Accesos a Cala Deià.

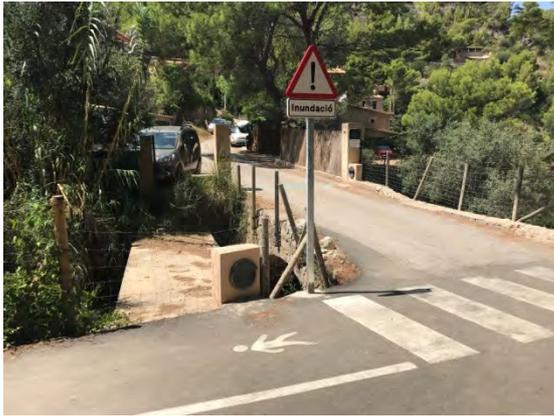
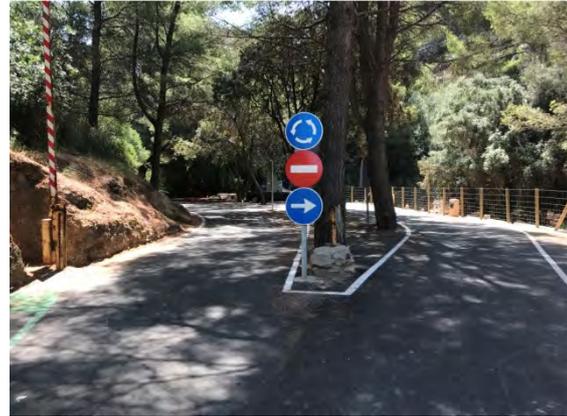
Marcas viarias horizontales y verticales.

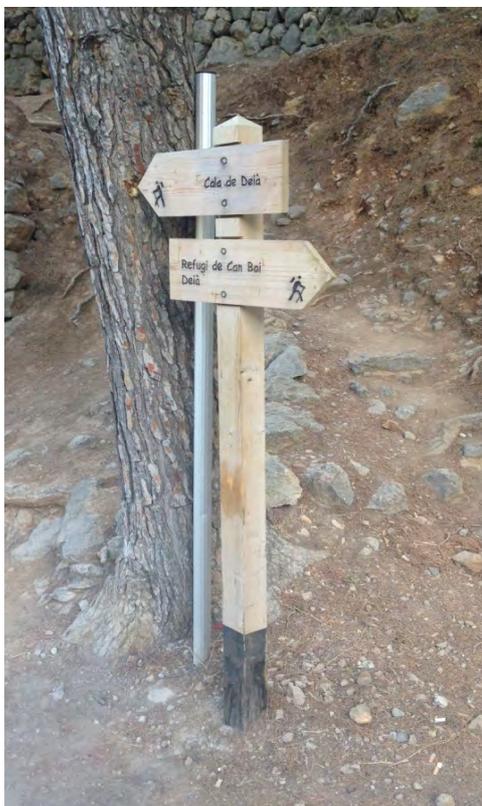
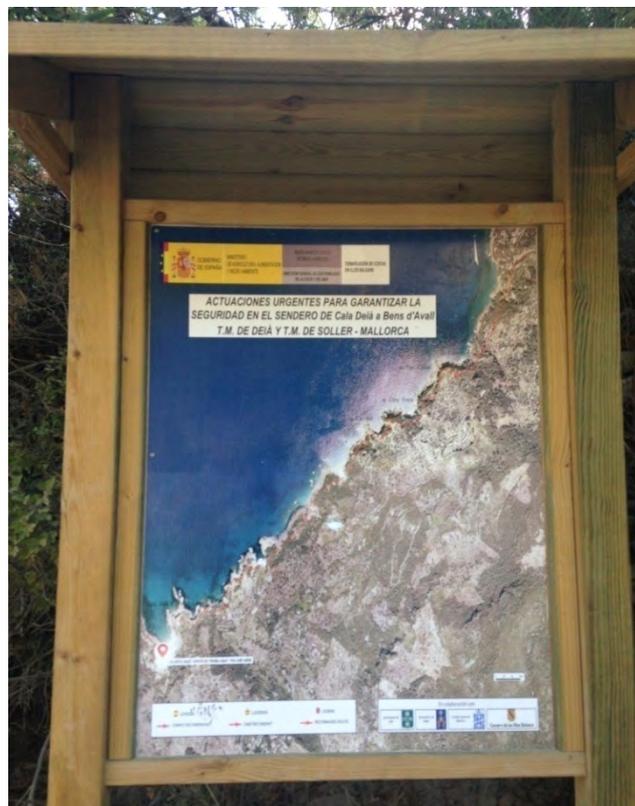
Señalización vertical que resulta posible apreciar en el entorno objeto de estudio y que debe potenciarse con la nueva actuación de reordenación y mejora de accesos proyectada.

La renovación de la señalización vertical no debe diferir de la actualmente existente en la zona ya que la misma se considera apropiada al entorno y de clara adaptación tanto cromática como visual (con la salvedad de algunos carteles metálicos antiguos que se presentan descoloridos y en deficiente estado de conservación).

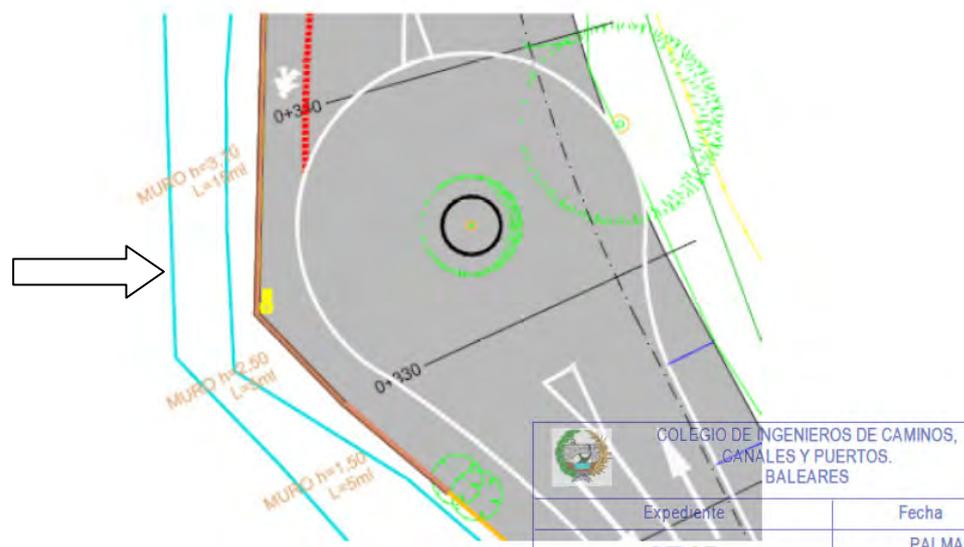
Obra de paso sobre el curso del torrente de Cala Deià.

Para ello se requiere la realización de un muro en ménsula de hormigón armado de 85 metros lineales y altura comprendida entre 1,50 y 4,00 metros de alzado a establecer en la zona de giro dispuesta en el contacto entre el aparcamiento tarifado y al aparcamiento para residentes.

Fuente: Memoria del Proyecto de Reordenación y Mejora de Accesos de la Cala de Deià.

Este muro corrido irá cubierto de piedra en seco en sus alzados vistos de tal forma que los mismos se adecuen al entorno cromático circundante y se mantenga así el aspecto tradicional de las construcciones de la zona.

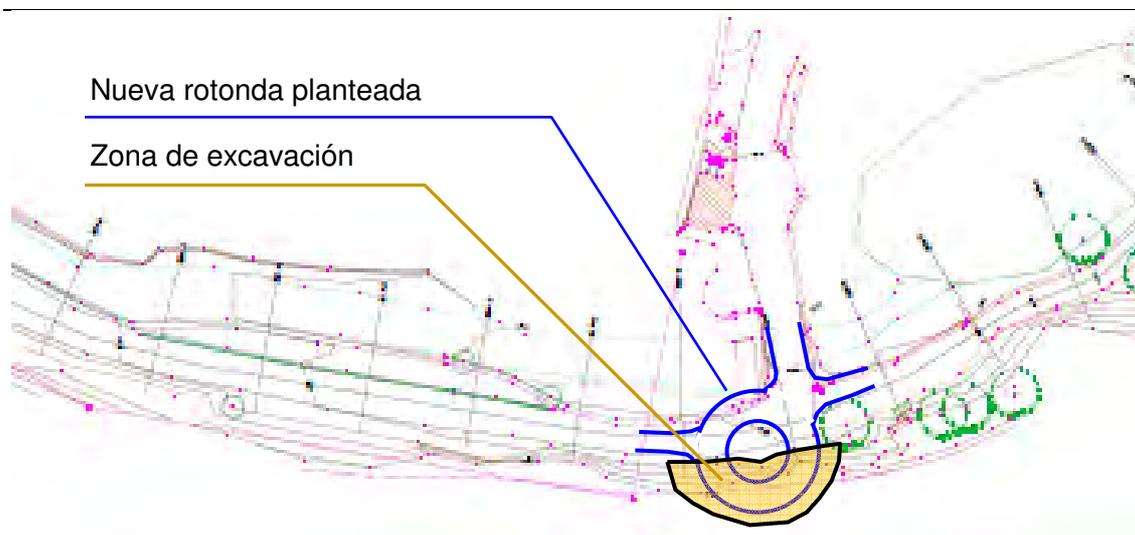
Propuesta de rotonda en el extremo final del vial de acceso a Cala Deià.

Se trata del elemento de nueva creación de mayor incidencia ambiental de cuantos se prevé acometer y el mismo tiene su fundamento en la necesidad de dotar al acceso a la Cala de Deià y a Sa Cala de la posibilidad de un giro cómodo (rotonda) para los vehículos que llegan o salen de la zona.

Fuente: Elaboración propia a partir de cartografía del Proyecto de Reordenación y Mejora de Accesos a la Cala de Deià.

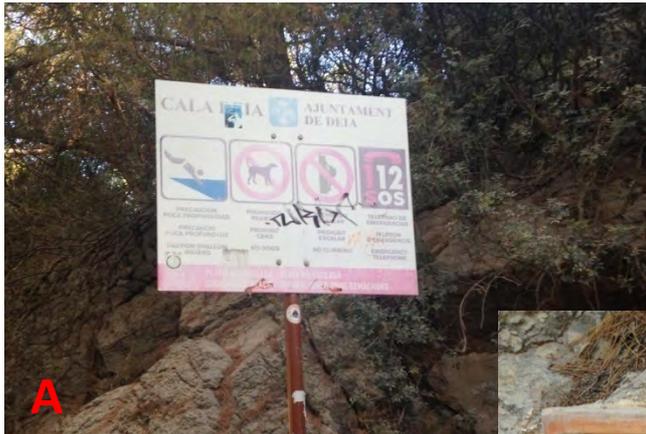
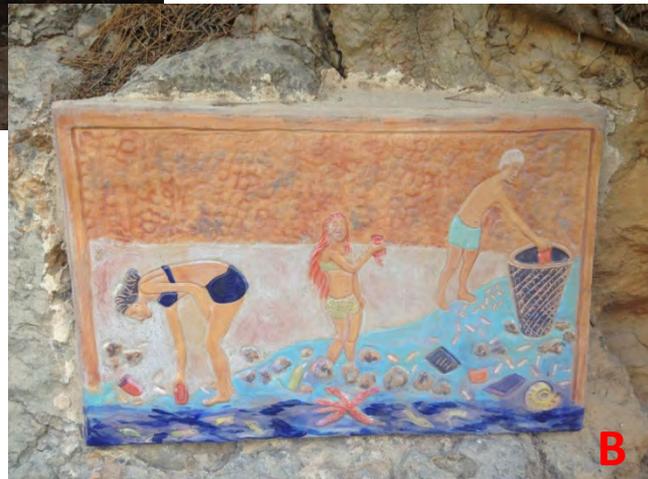
- Las 15 señales verticales procurarán presentar la misma tipología que el panel informativo, de tal forma que el conjunto de señales verticales presente una cierta uniformidad. Dichas señales no podrán ser metálicas del tipo de la que se localiza en los escalones de acceso a la Cala de Deià (ver imagen A), señal que debería ser retirada y sustituida por otra con soporte de madera tratada antes de la finalización de las obras.

- Se ofrece la posibilidad de utilizar una señalización vertical basada en el empleo de materiales rústicos y tradicionales como el fango o la cerámica, cuya presencia en la zona de estudio de considera muy acertada (ver imagen B).

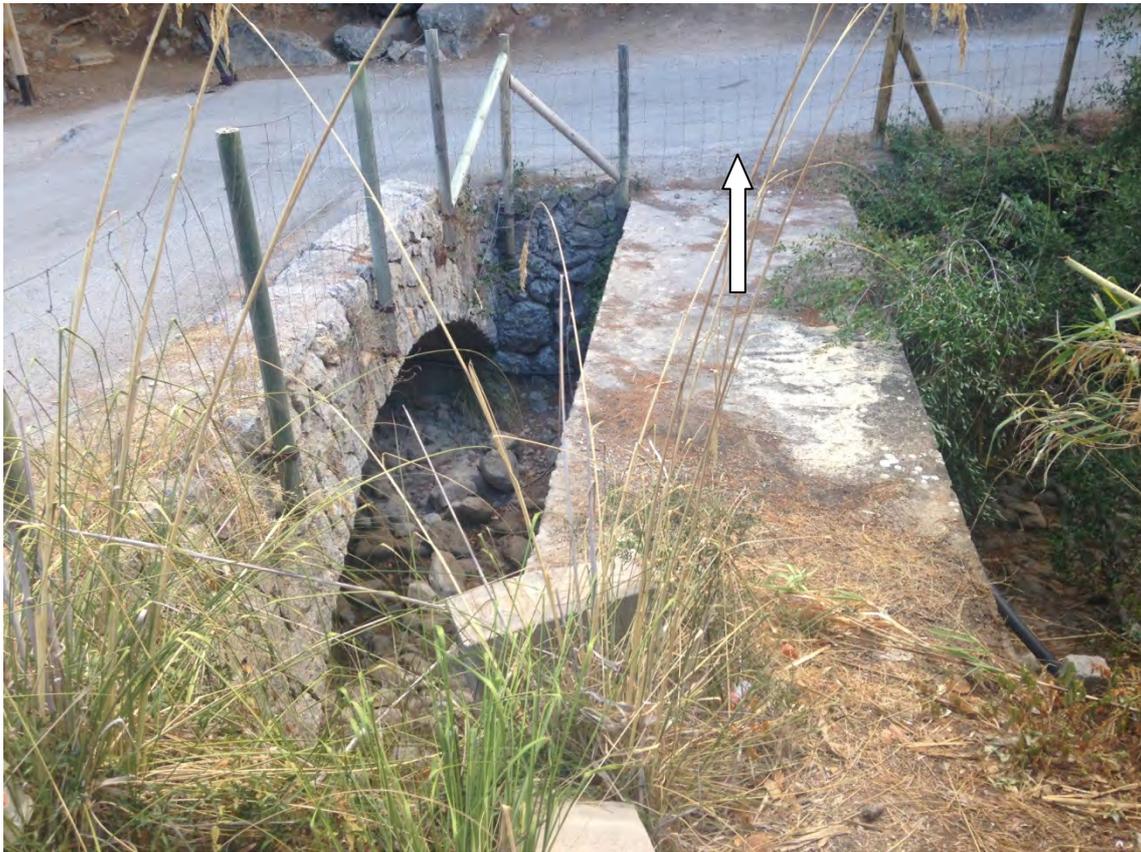
- Se considera innecesario el mantenimiento de la pasarela que actualmente se dispone paralela a la obra de paso existente que da acceso al núcleo urbano de Sa Cala, la cual debería ser retirada del medio dada su nula utilidad y por el hecho de constituir un elemento cuya presencia puede llegar a obstruir el libre discurrir de las aguas en caso de fuertes episodios lluviosos (ver imagen siguiente).

Vista de la pasarela que discurre paralela a la obra de paso existente y que carece de utilidad (nótese como la rejilla metálica bloquea su posible salida al vial).

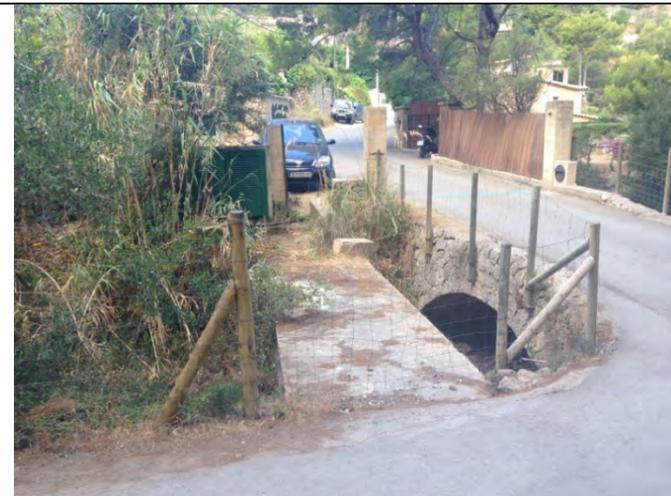
Pasarela anexa a la actual obra de paso sobre el torrente.

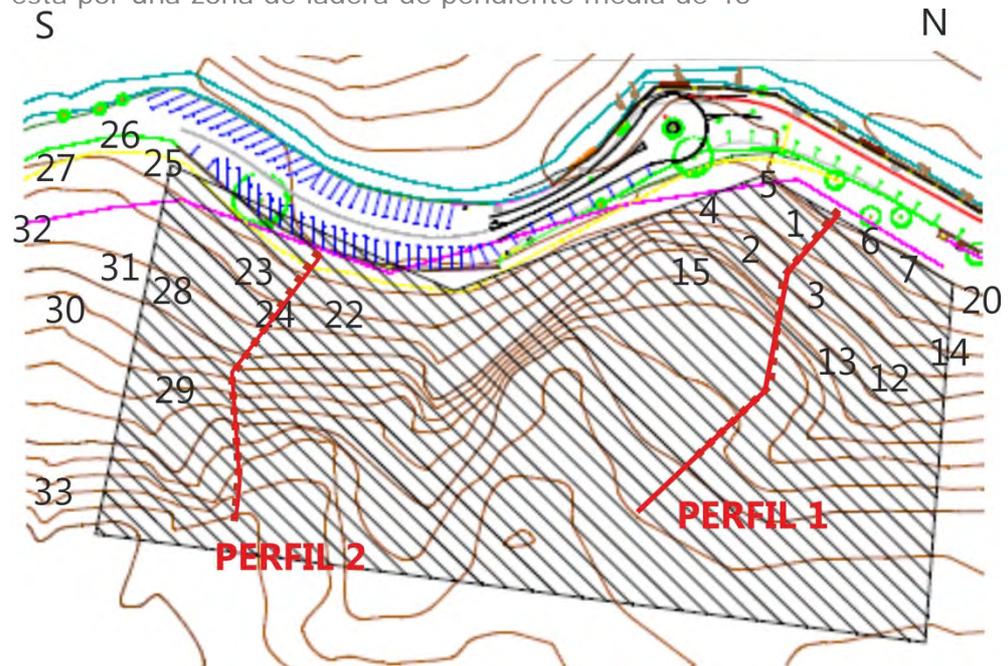
Planta de localización de perfiles y fotografías

En este plano se aprecian los dos perfiles de exploración en campo y se referencian las fotos que se adjuntan en el anexo.

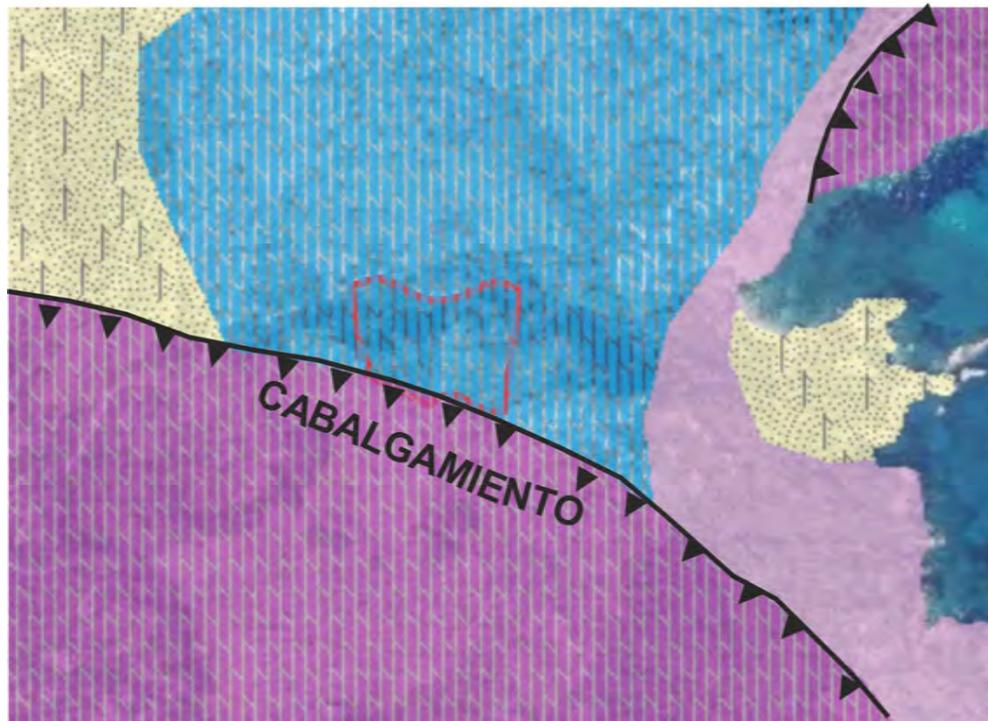
Los parámetros geotécnicos que asignamos a estas diferentes litologías son:

Cohesión kN/m ²	Φ°	Densidad kN/m ³
COLUVIAL	35	30	20
DOLOMIAS	28,2	36	21

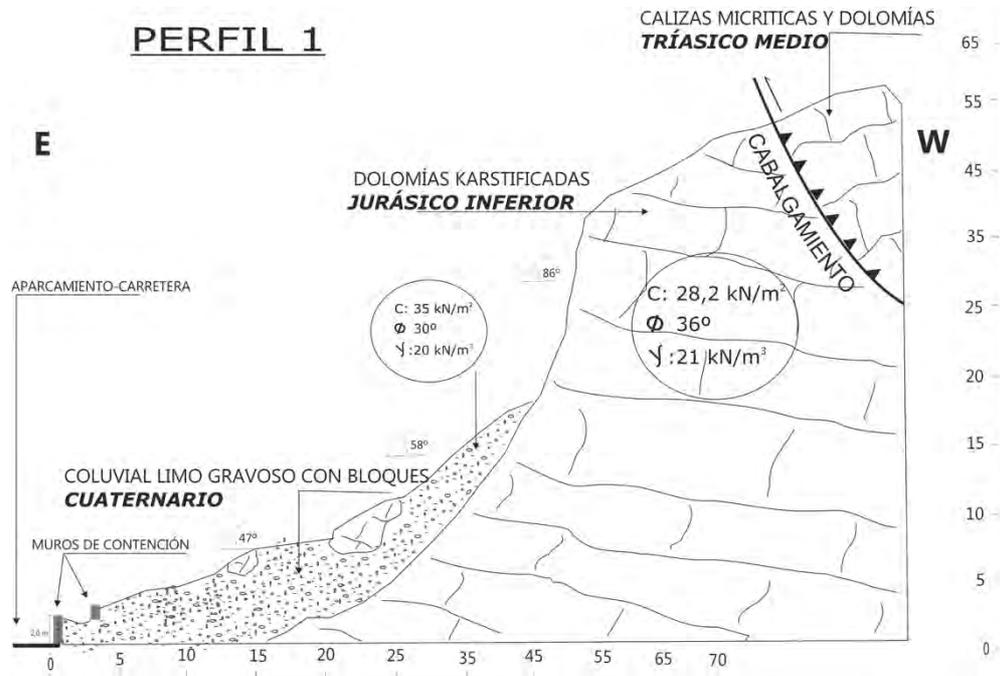
GEOMORFOLOGÍA DE LAS DOLOMIAS

En el perfil podemos ver la forma y distribución de los diferentes materiales del subsuelo. Cabe destacar como dato geomorfológico importante la presencia de **certificación**, tanto en la pared del talud como en los bloques caídos.

Esta roca que compone el talud se aprecia un recubrimiento general travertínico que hace la función de estabilizar y aglutinar, dejando pocas zonas (en los perfiles efectuados) con peligro de bloques inestables.

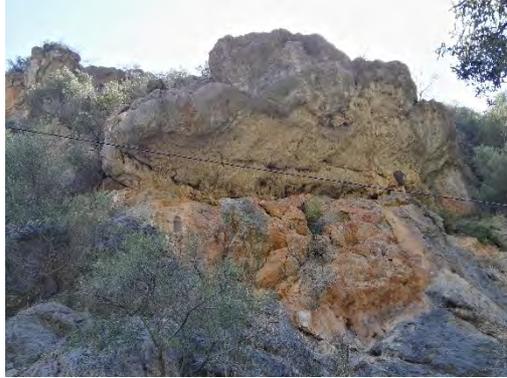
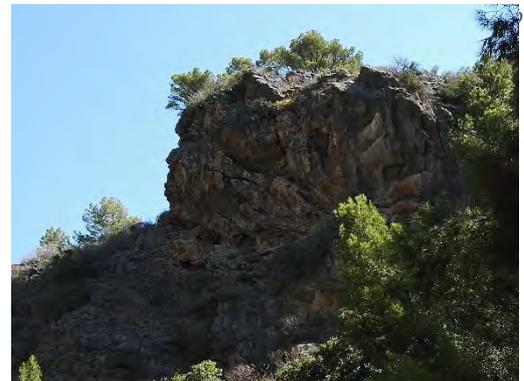
Se ha de destacar que el proceso de disolución del carbonato cálcico, que conforma la matriz del macizo rocoso, produce la presencia de cuevas y zonas más inestables. Ver imágenes siguientes:

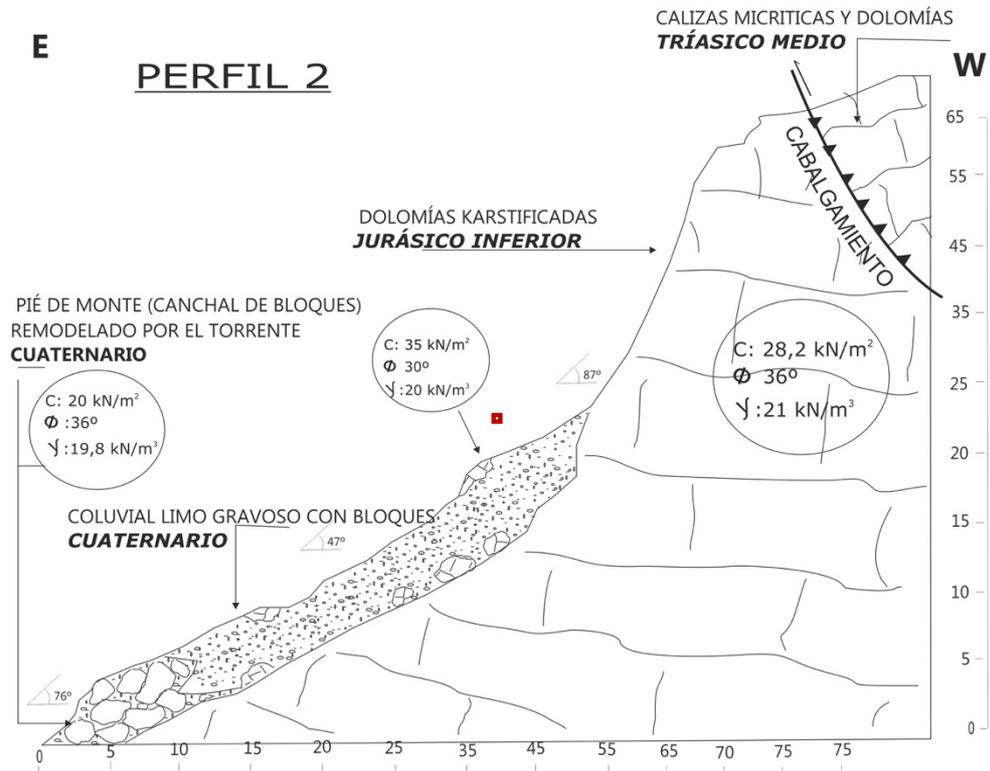
PERFIL 2

Recomendamos colocar en la zona marcada en rojo el perfil 2, más abajo una barrera dinámica de tipo GBE-GEOBRUGG.

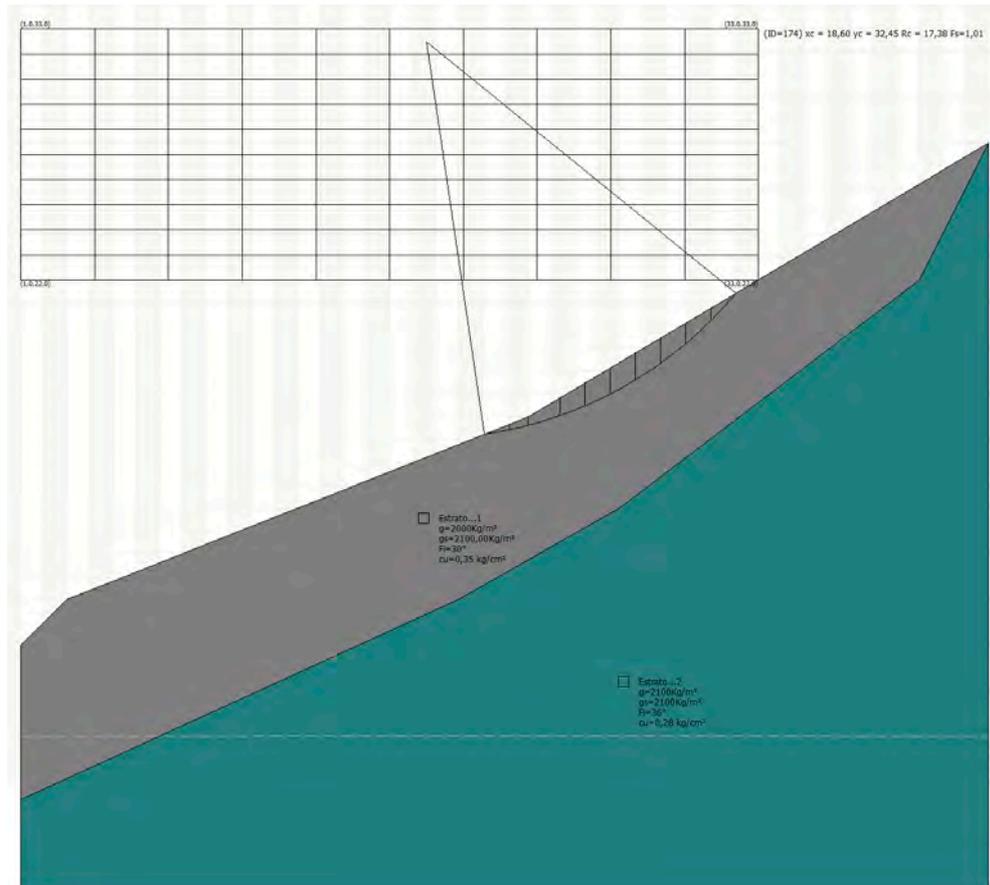
Hemos sometido a cálculo la estabilidad general de este estrato considerando las pendientes topográficas y haciendo una estimación hipotética de espesores y pendiente de contacto con las dolomías infrayacentes. Siempre del lado de la seguridad, habida cuenta de que este contacto será a buen seguro una zona escalonada producto de un sistema de fracturas no visibles en superficie.

En la interpretación de la imagen superior, donde el coluvial es de color marrón y las dolomías son verdes, vemos que el peor círculo de rotura es el representado en la figura, con un coeficiente de seguridad $F_s = 1,01$. NO nos preocupa. Es la tendencia lógica a igualar la pendiente y son mini deslizamientos superficiales fácilmente absorbibles por la propia pendiente aguas abajo y la vegetación.

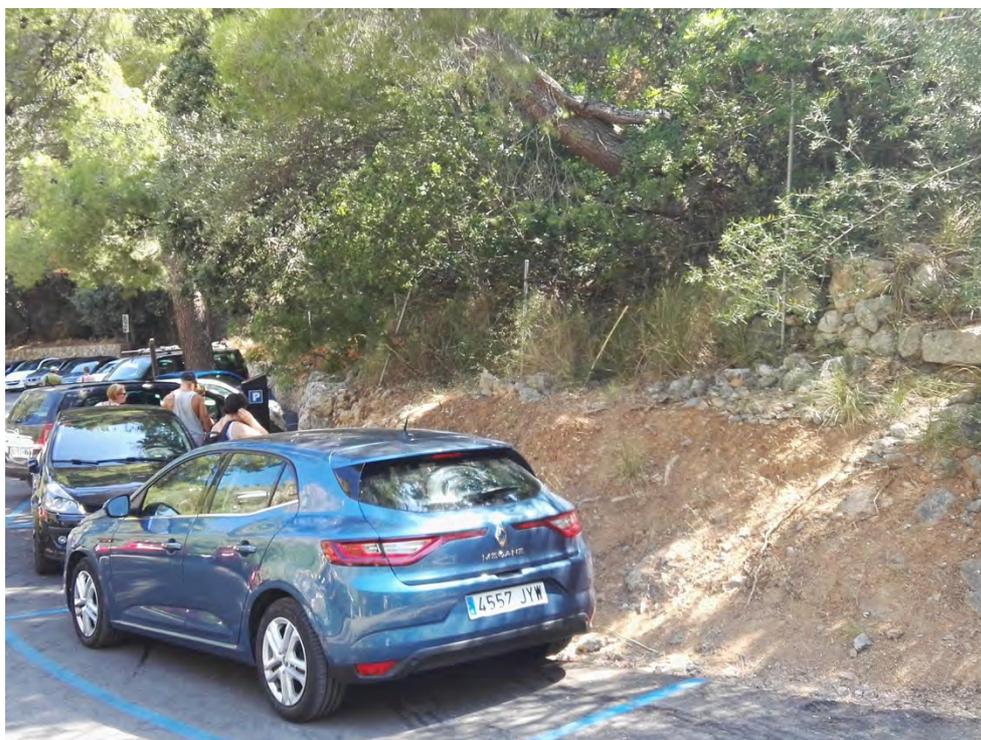
- Mantener la vegetación natural y el sistema de margadas con muros de piedra
- Repara los muros caídos o deteriorados (Ver foto abajo)
- Favorecer mejor, no impedir el drenaje de escorrentía superficial.

- Mantener la vegetación natural y el sistema de margadas con muros de piedra seca existentes (C).
- Reparar los muros caídos o deteriorados (D).
- Favorecer mejor y no impedir el drenaje de la escorrentía superficial.

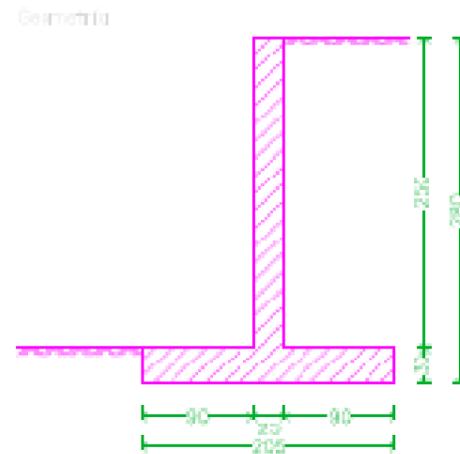
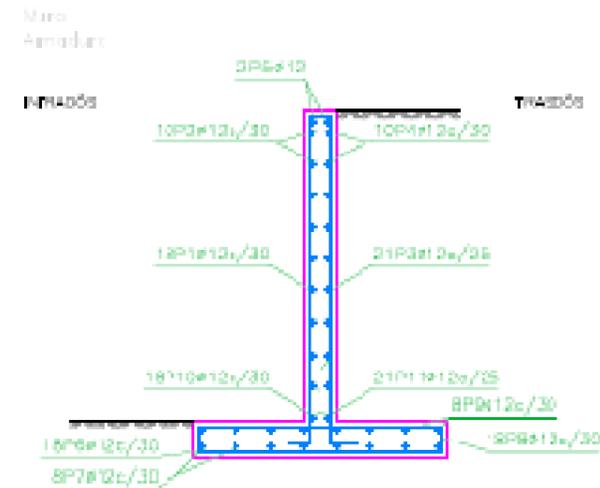
MUROS h=2,50m Escala 1:50

Obra: Muro de Cala de Dejá
 Norma: DE-08 (Español)
 Material: H-25, S-1.5
 Tipo de obra: Clase III
 Recubrimiento en el arranque del muro: 5.0 cm
 Recubrimiento en el resto del muro: 3.0 cm
 Recubrimiento superior de la armadura: 5.0 cm
 Recubrimiento inferior de la armadura: 5.0 cm
 Recubrimiento lateral de la armadura: 3.0 cm
 Tamaño máximo del árido: 12 mm

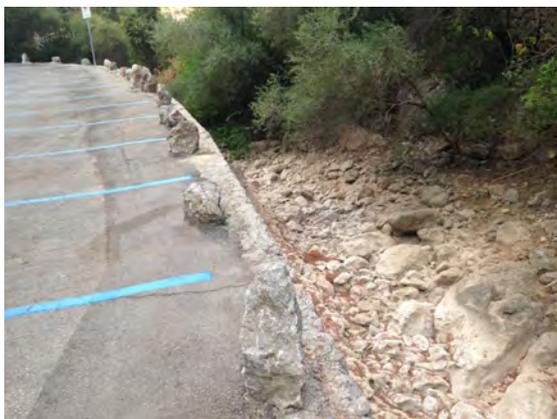
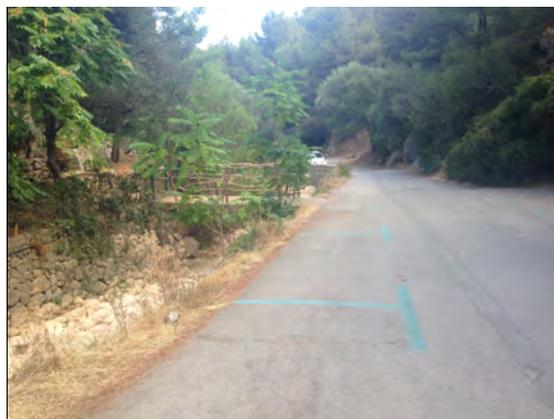
El rasgo geótico más destacable es el hecho de que el vial de acceso a la Cala de Deià discurre, en su tramo final, paralelo al cauce del Torrent Major, disponiéndose dicho vial justo sobre su margen derecho (ver imágenes).

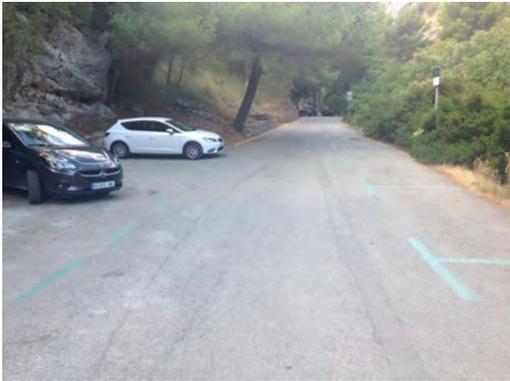
<p>En cuanto al relieve, debemos significar como el hecho de analizar el vial de acceso a la Cala de Deià determina una apreciable pendiente direccionada de sur a norte de relativa incidencia visual (aproximadamente del 2%), constituyendo los terrenos del vial de más cota altimétrica los situados justo en el acceso al área de aparcamiento tarifado (los más alejados de la línea de costa).</p>

<p>Este relieve en clara pendiente se articula en torno al curso del Torrent Gran cuyo margen derecho determina la linde del aparcamiento-vial analizado.</p>
<p>Vegetación</p>

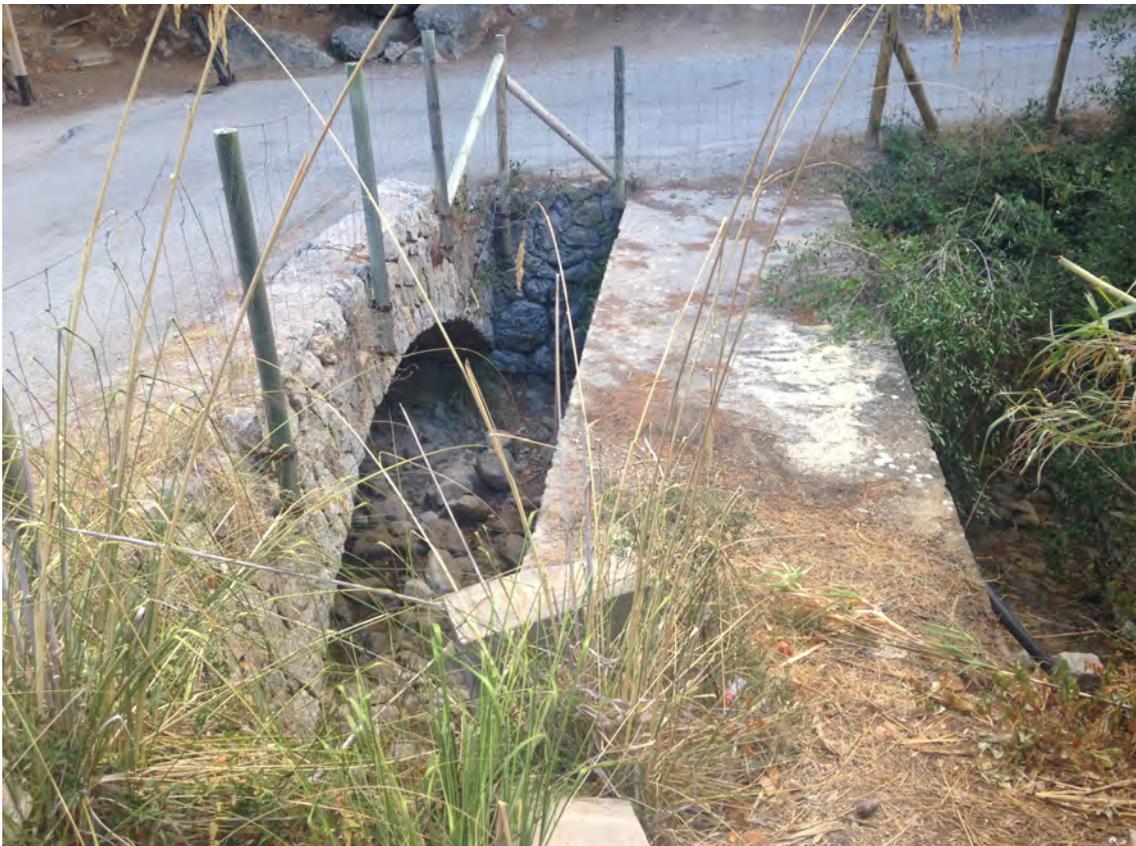
- Se considera innecesario el mantenimiento de la pasarela que actualmente se dispone paralela a la obra de paso existente, la cual debería ser retirada del medio dada su nula utilidad y su contribución a una posible retención y bloqueo de las aguas de escorrentía motivada por el arrastre de elementos.

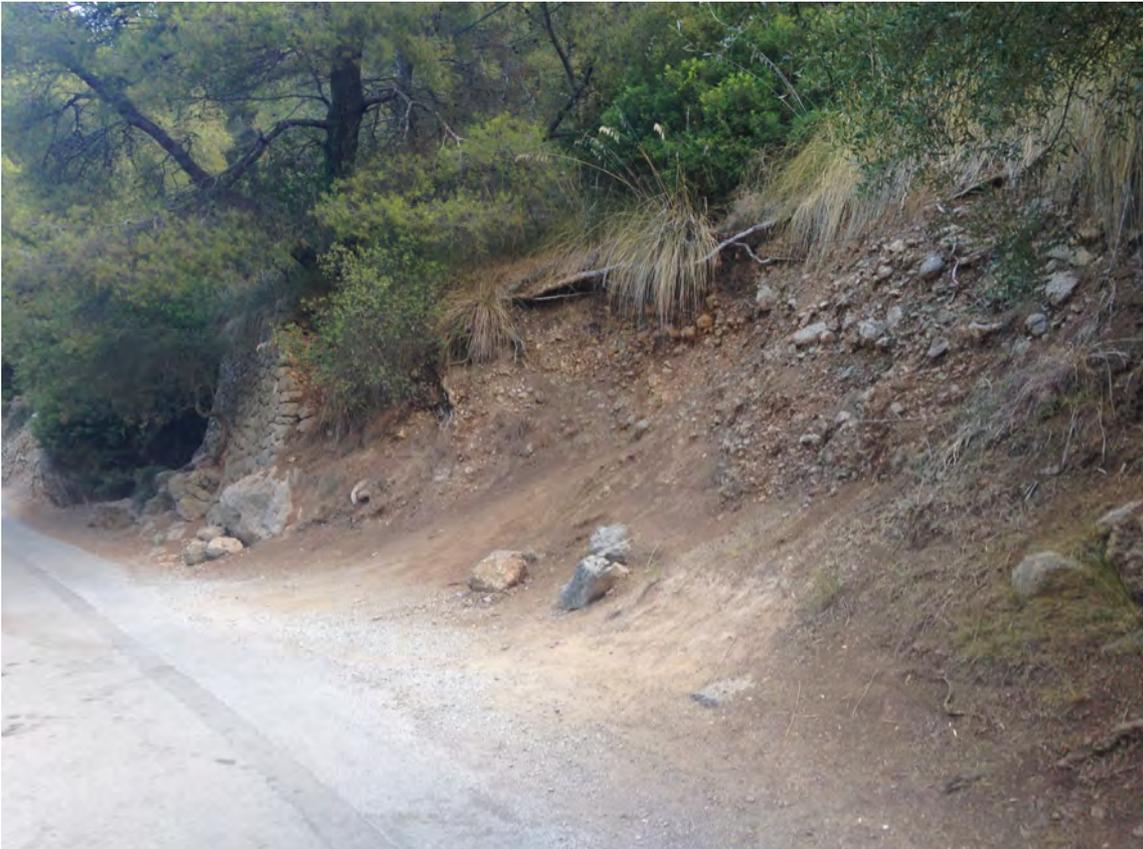
- Se deberá prestar especial cuidado en aquellos tramos de la margen derecha del camino de acceso a la Cala de Deià en los que el trazado del camino colinda con muros de cierre o bancales derruidos, de tal forma que se integren visualmente estos espacios mediante la reposición de estos elementos construidos.
